PLANO MUNICIPAL DE REDUÇÃO DE RISCO
PMRR
CAIEIRAS – SP

Prefeitura Municipal de Caieiras

ELABORAÇÃO DO PLANO MUNICIPAL DE REDUÇÃO DE RISCO

ETAPA 2 – ELABORAÇÃO DO RELATÓRIO DE SETORIZAÇÃO E ANÁLISE DE RISCOS (RELATÓRIO 2)

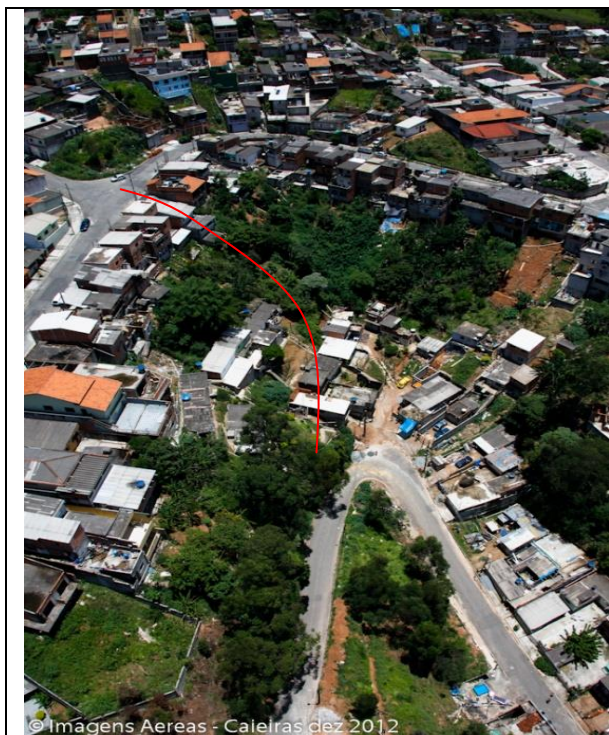
Encosta entre as ruas Manacá e José Costa. Risco alto (CAI-01-1) e médio (CAI-01-2) delimitado, respectivamente, à direita e a esquerda da linha vermelha.

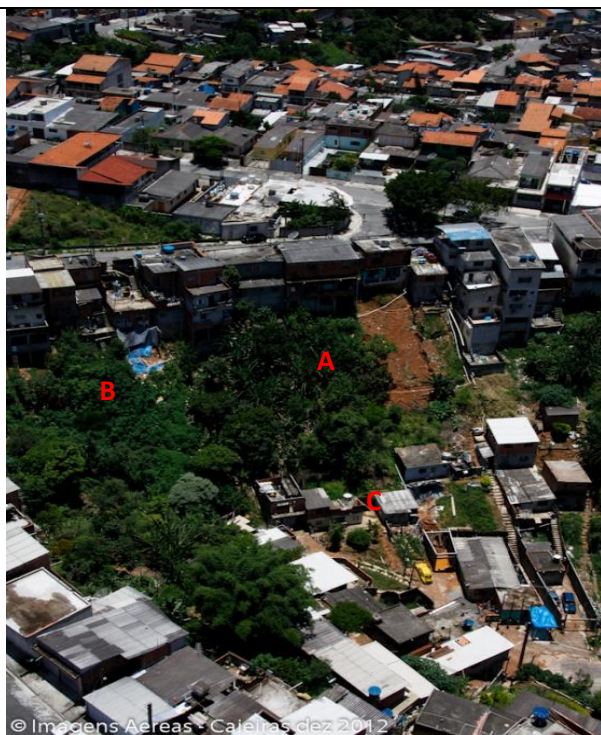
Encosta entre as ruas Manacá e José Costa, alto risco (CAI-01-1). Indicação em (A) erosão linear e em (B) e (C) lonas plásticas em escorregamentos ocorridos.

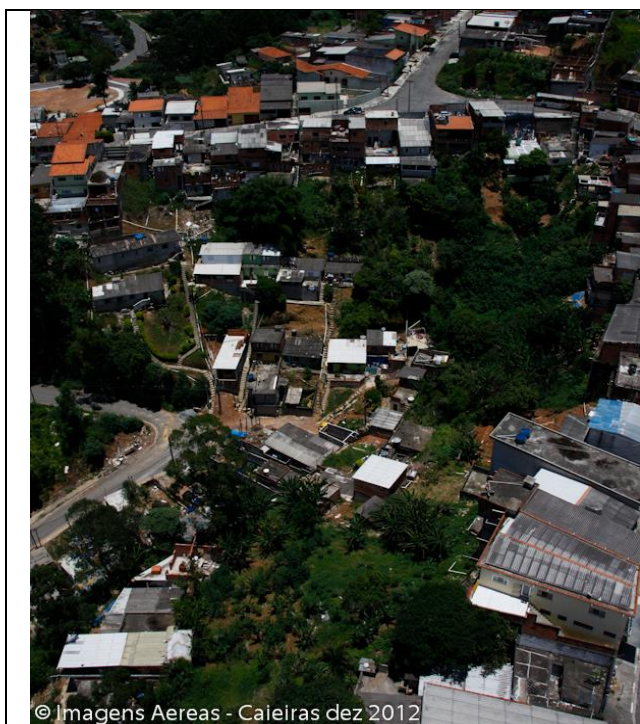
Vista geral da área CAI 01-2, acessos e tubulações dos esgotamentos sanitários inadequados, necessário intervenções, tais como: condução de águas pluviais e proteção superficial com revegetação nos locais de solo exposto.

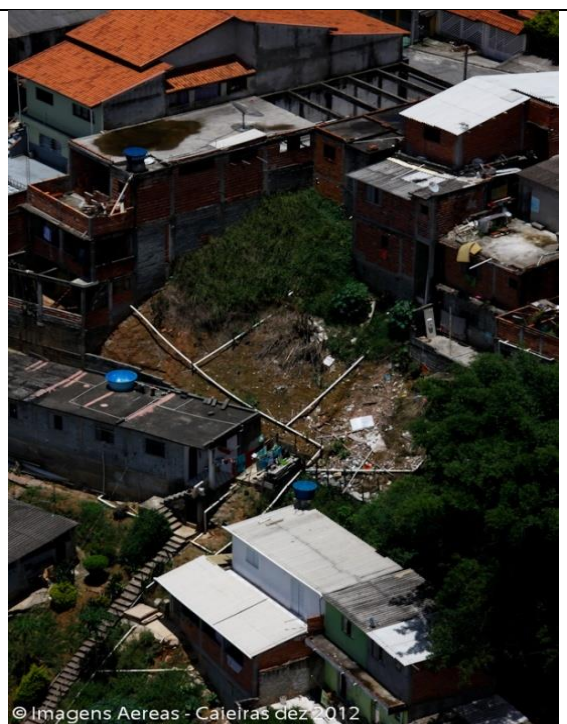
CAI-01-2 – Vista dos detalhes dos acessos, tubulações e solo exposto, aspectos que podem ser melhorados de forma conjugada. Observa-se lixo na encosta que deve cessar.

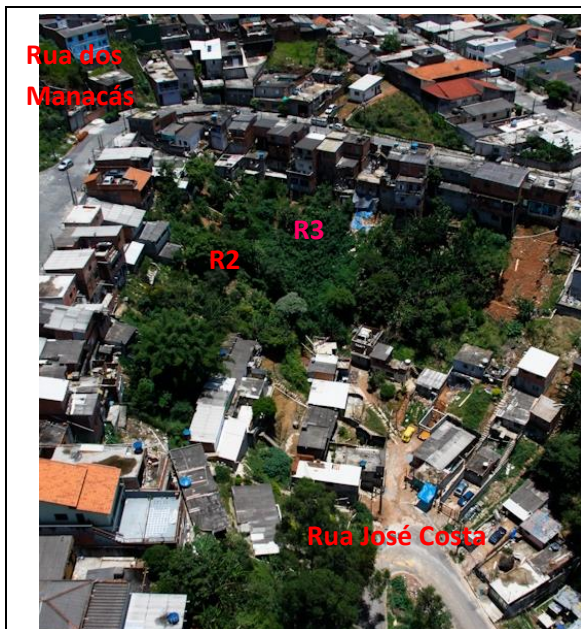
Aspecto do anfiteatro entre as Ruas José Costa e Manacás com os riscos Alto-R3 e Médio-R2.

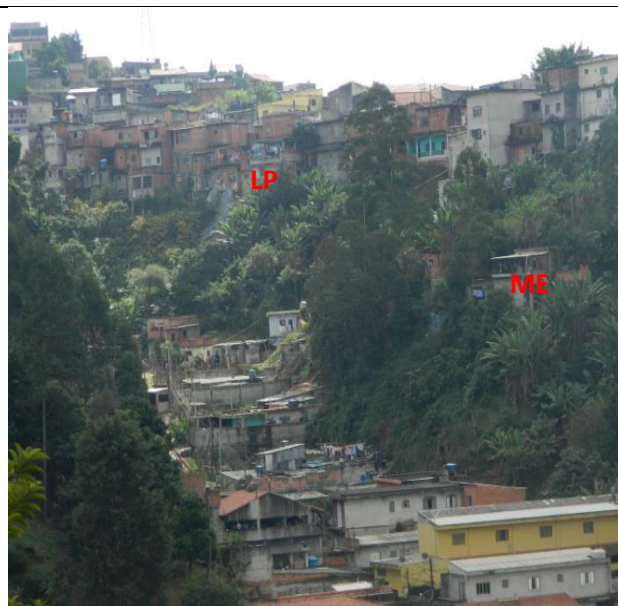
Área de alto risco CAI-01-1, indicado casa meia encosta - ME à direita e lona plástica - LP à esquerda em cicatriz de escorregamento.

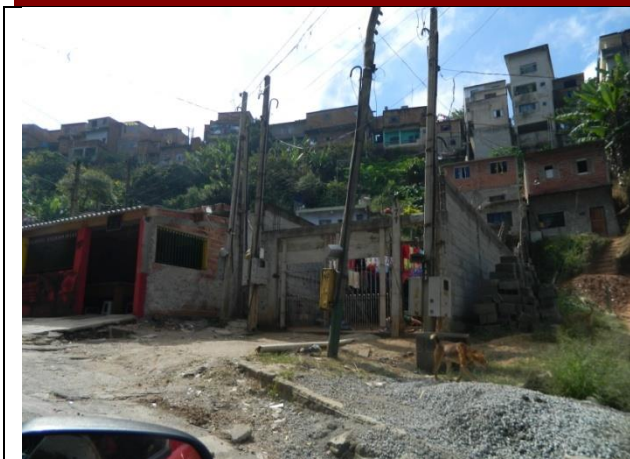
Curva da Rua Jose Costa, vista a montante do risco alto CAI-01-1, bom local para saída de sistema de drenagem superficial, observar poste inclinado.

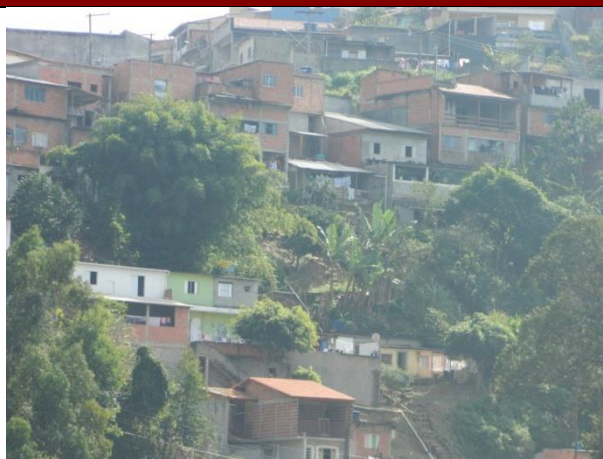
Encosta com bananeiras de médio risco CAI-01-2.

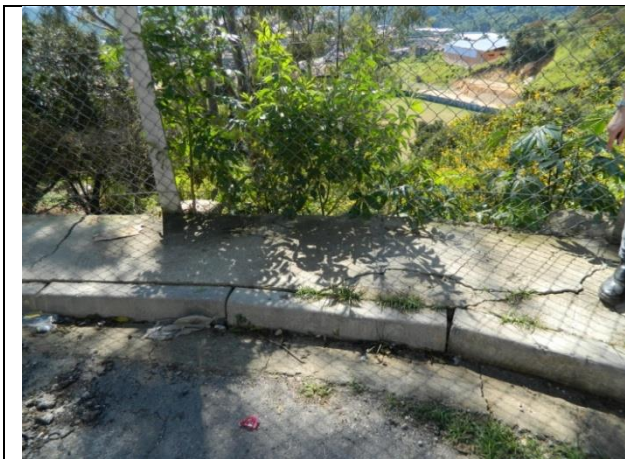
Calçada e viário em corpo de aterro, trincados por rastejo, final da Rua Lazia Franco de Camargo, eliminar infiltração das águas recuperando viário.

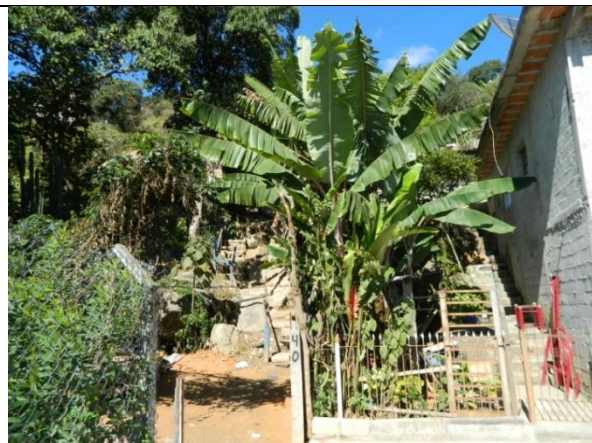
Imóvel ao final da Rua Lazia Franco de Camargo, a partir da onde se acentua a declividade.

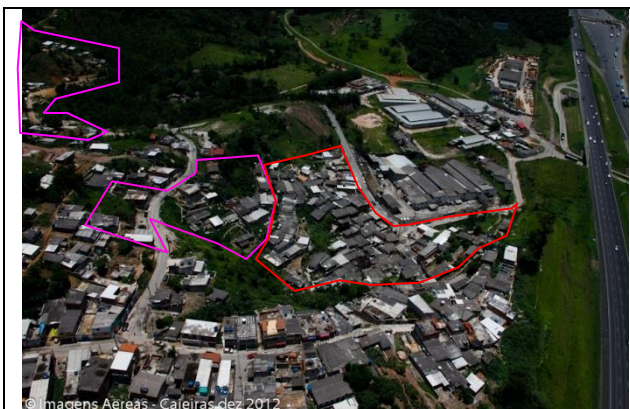
Risco alto CAI-03-1 ao centro, CAI-03-2 risco médio a direita e CAI-03-3 a esquerda de risco alto.

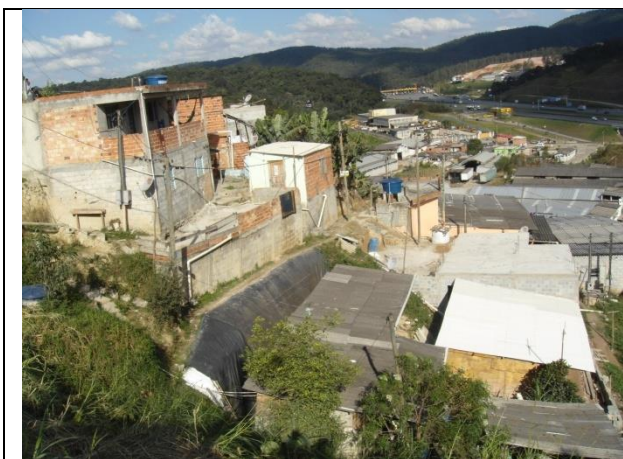
Acessos estreitos conjugados aos taludes de corte, importante disciplinar as águas nas bermas e também aquelas dos telhados no CAI-03-1.

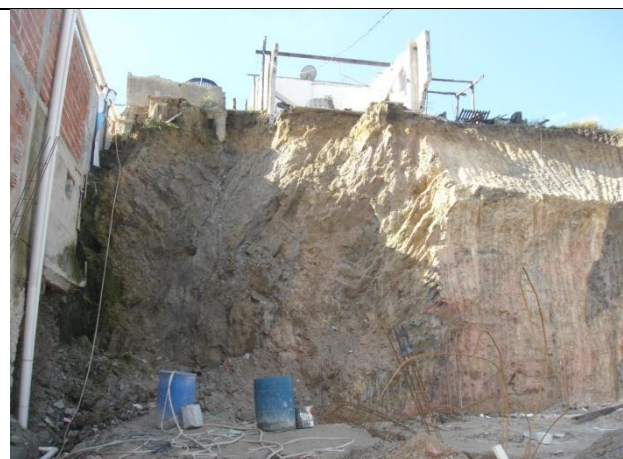
Imóvel demolido em topo de talude de corte vertical em CAI-03-1.

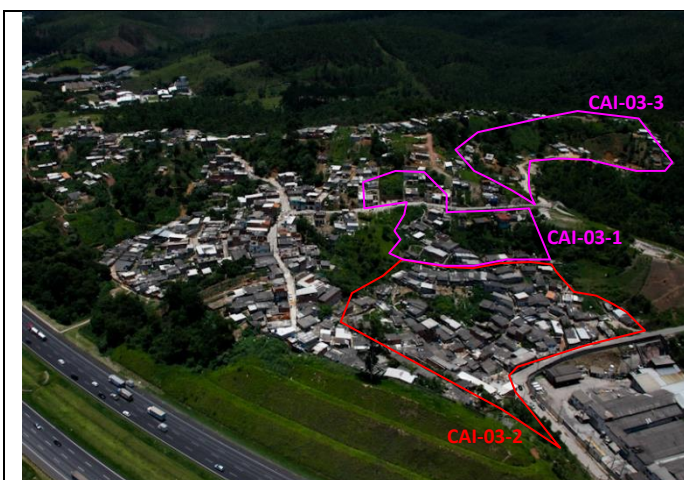
Áreas de risco da Vila Calcárea em primeiro plano risco médio e mais ao fundo setores de risco alto.

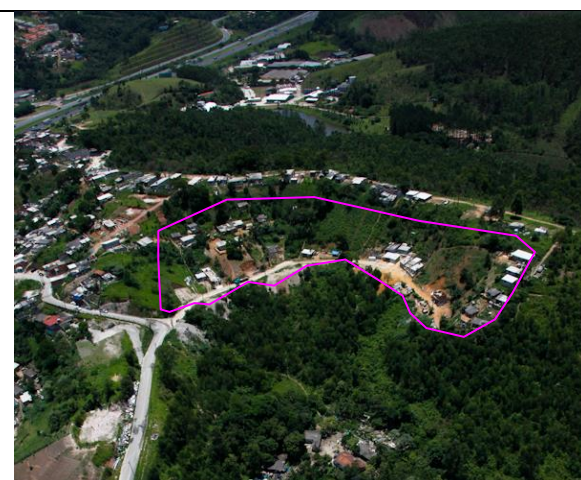
CAI-03-3 setor com grandes cortes de taludes e aterros ao longo do acesso.

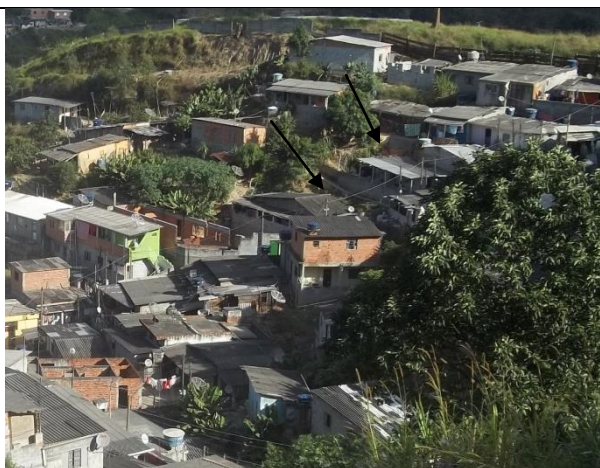
Rupturas em taludes de corte próximos as casas, prejudicando acessos na área CAI-03-2, conjugar acessos com drenagem, concepção para urbanização.

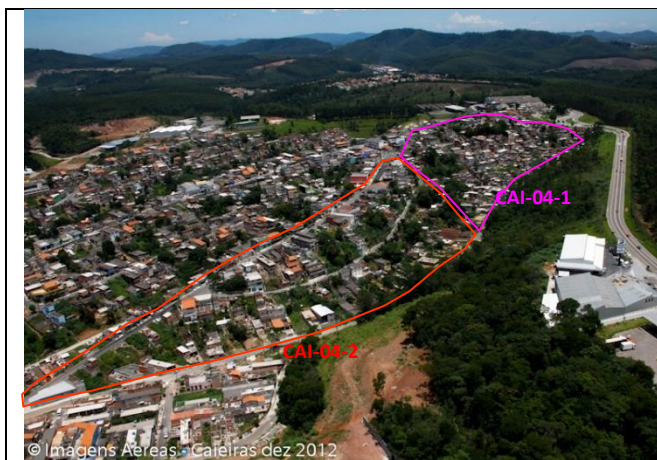
Sector de risco médio CAI-04-2 em primeiro plano e ao fundo risco alto CAI-04-1.

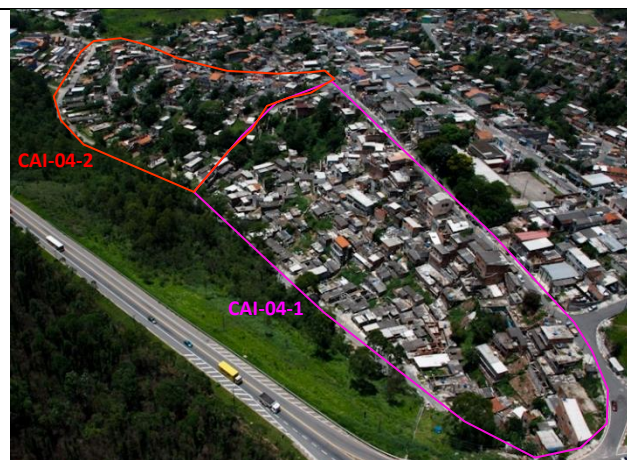
Sector de encosta de risco alto CAI-04-1 e risco médio CAI-04-2.

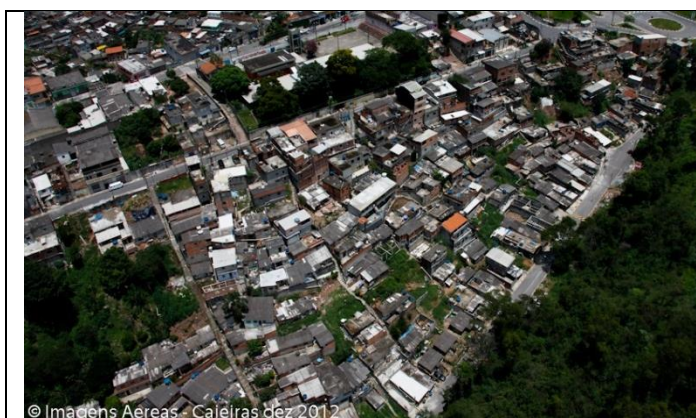
Alto risco CAI-04-1, cortes, aterros, escoamento difuso e se observam estruturas comprometidas.

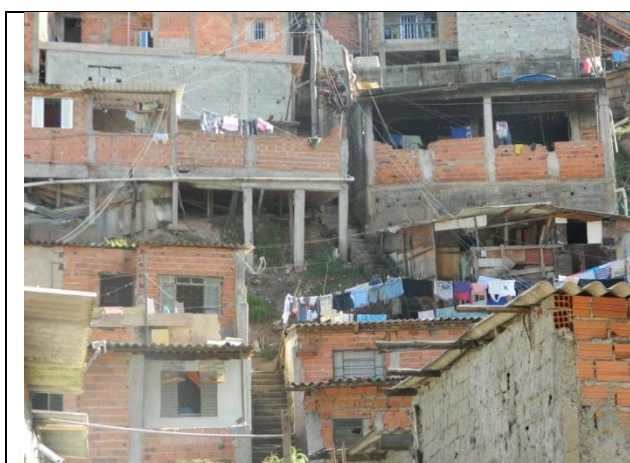
Estruturas em pilotis, base frágil, parcialmente exposta indica movimento, CAI-04-1.

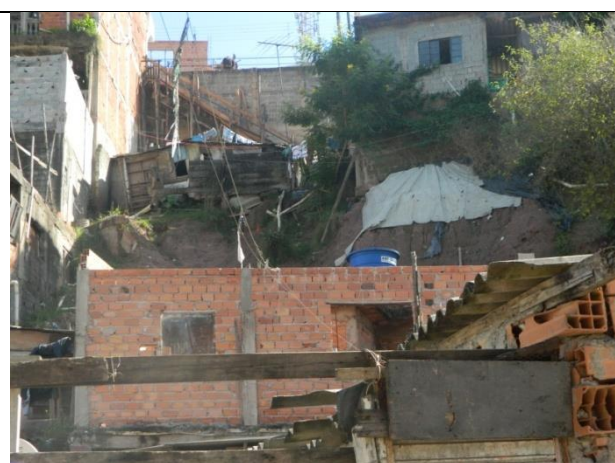
Escorregamento comprometendo imóveis a montante e jusante, necessita correção imediata.

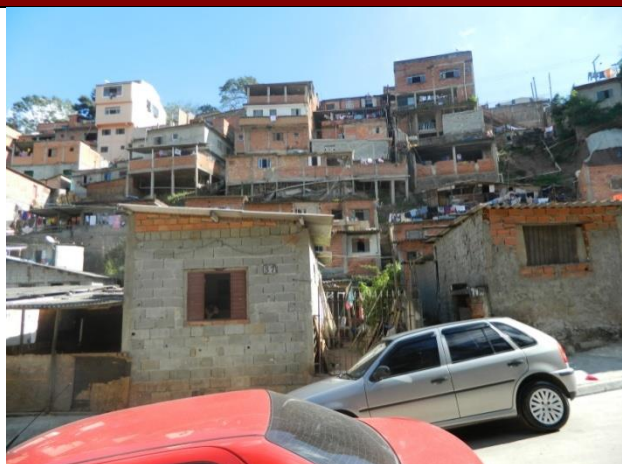
Pilotis já comprometidos e condução das águas precárias, inclusive no escorregamento à direita.

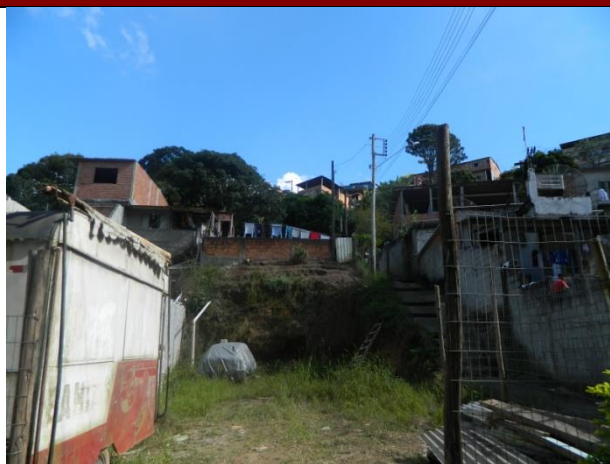
Aspecto geral da área de médio risco CAI-04-2, onde devem ser coibidos cortes.

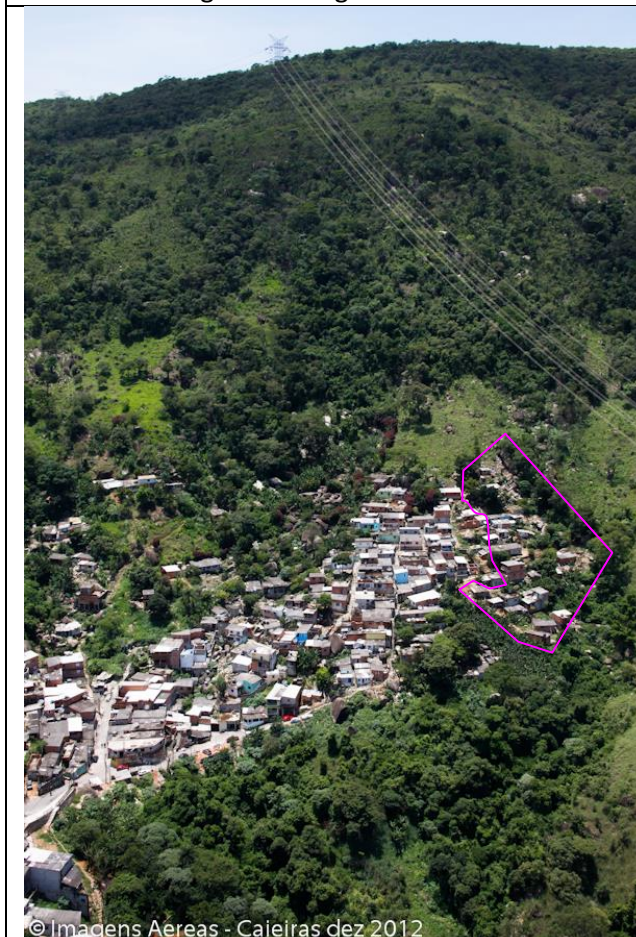
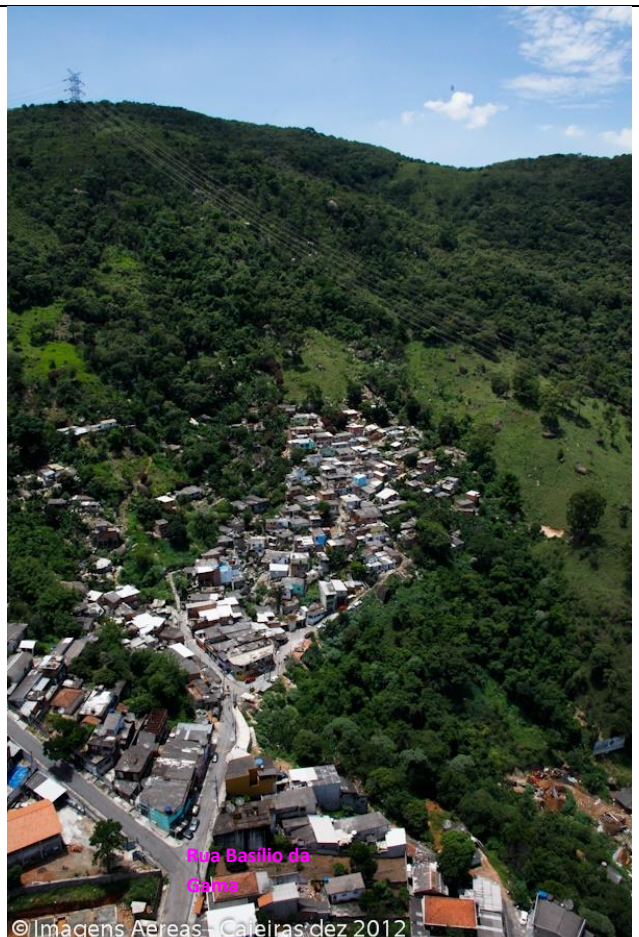
Observamos grande amplitude da Serra e indicação do setor com risco de matacões ampliado.

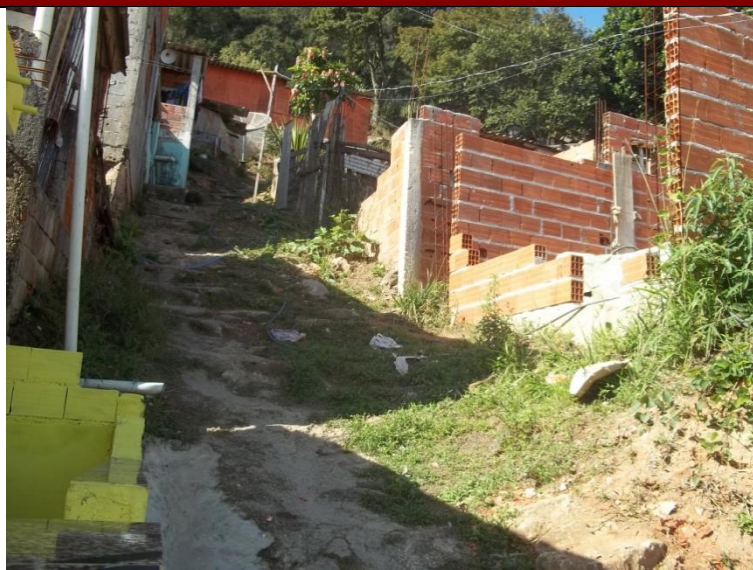
Precariedade do acesso que concentra águas e deve ser melhorado.

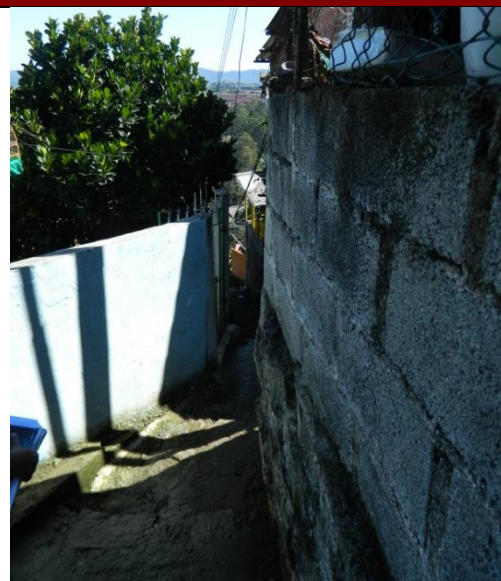
Acesso precário que concentra as águas de chuvas e deve ser melhorado.

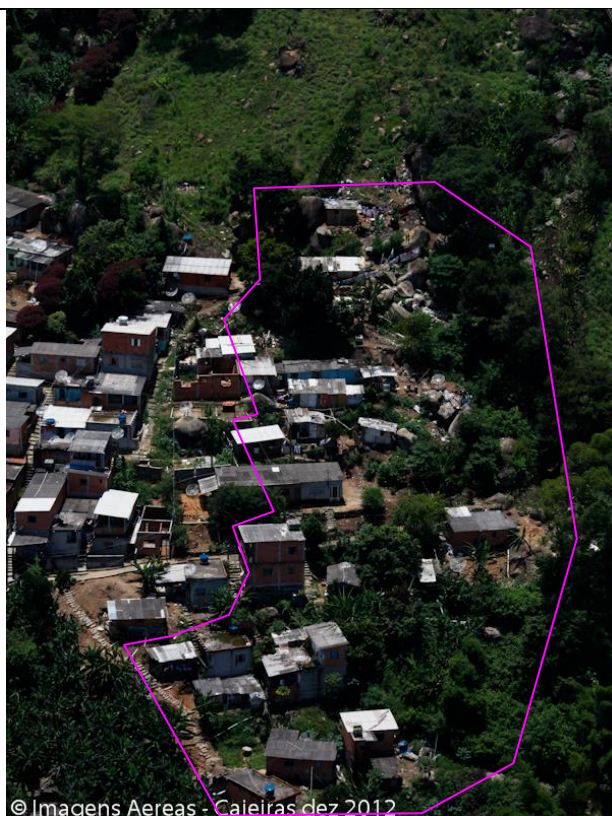
Setor onde se observa matacões extremamente desfavoráveis à estabilidade e escoamento de água preferencial ao movimento.

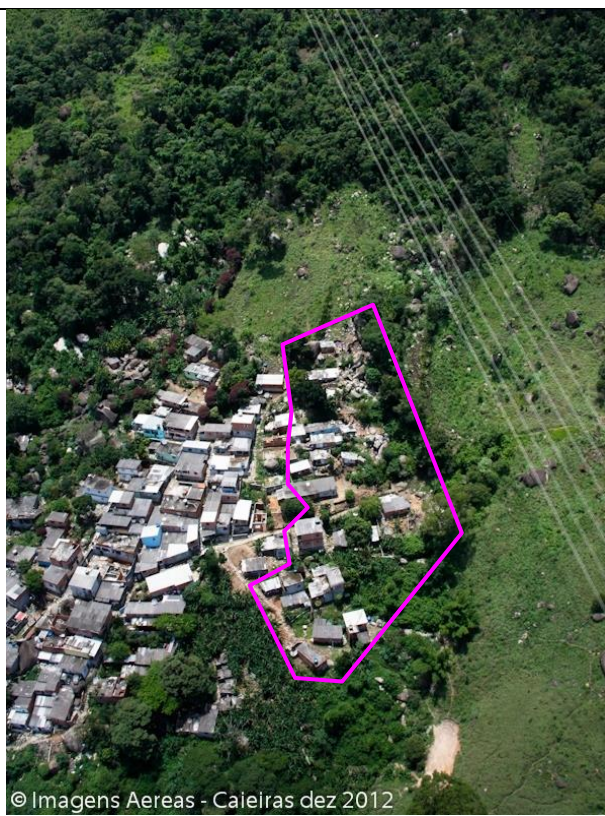
Área considerada a mais exposta a movimentação das rochas.

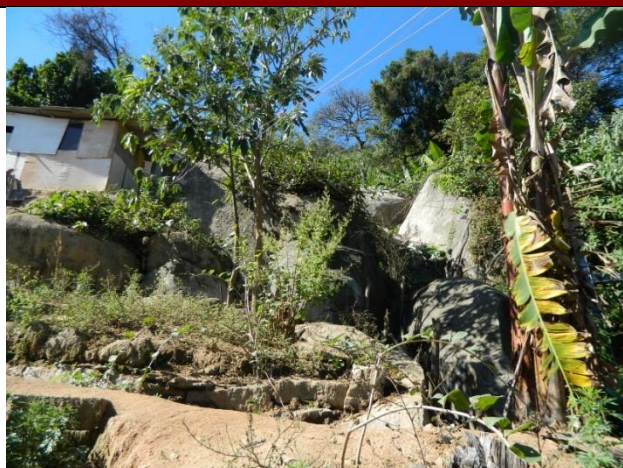
Concentração de blocos em meio aos imóveis.

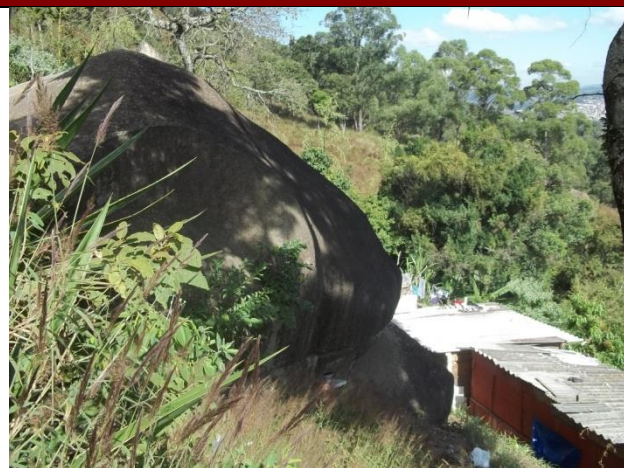
Blocos a montante dos imóveis, necessário monitorar.

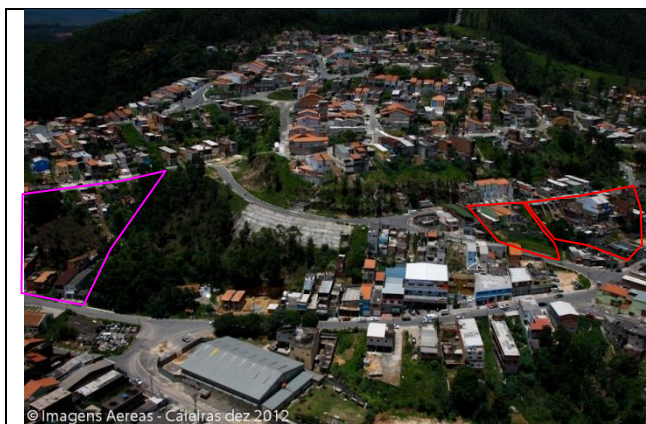
Áreas CAI-06-1, 2 e 3, onde podemos observar a construção de muros e proteções parciais dos taludes.

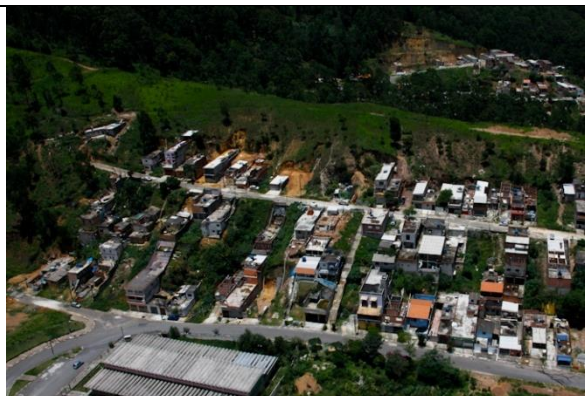
CAI-07 aspecto geral da área.

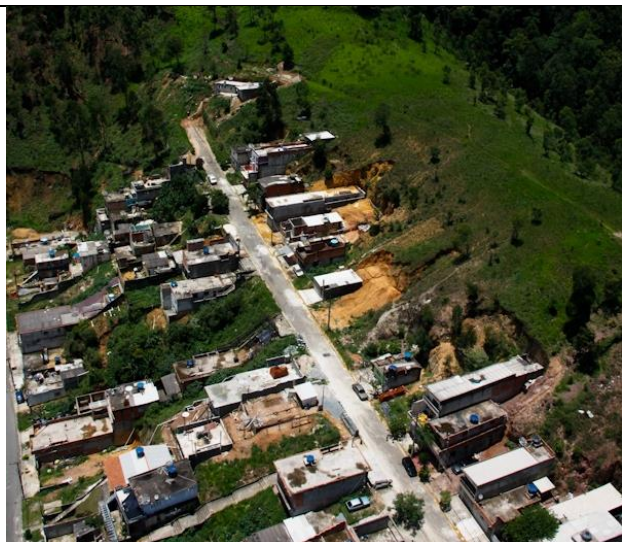
Taludes de corte e aterro,, no setor mais a montante com processos erosivos em desenvolvimento.

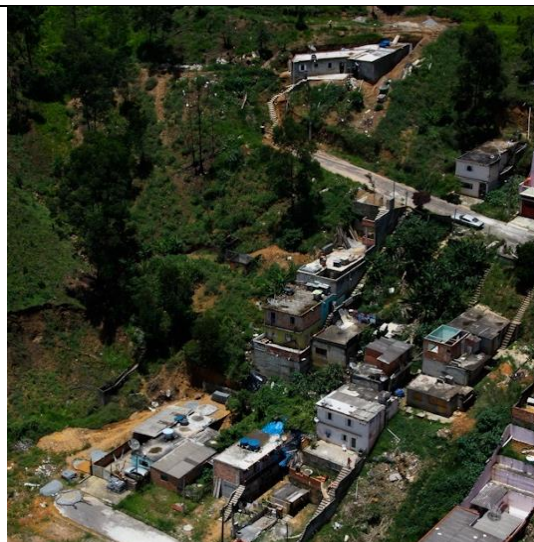
Os imóveis a esquerda se aproximam do setor de relevo mais crítico.

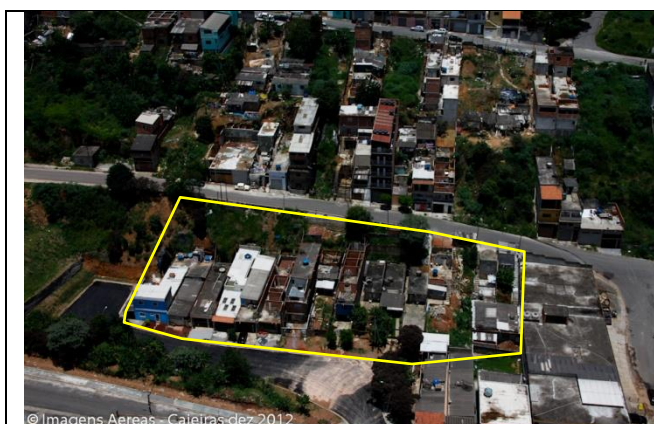
CAI-09-1 setor que recebeu melhorias no entorno reduzindo o risco.

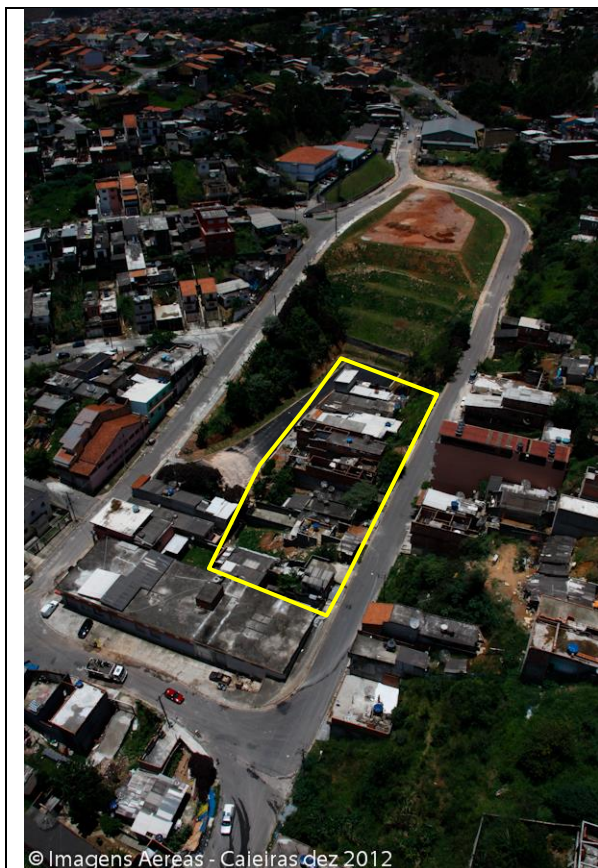
CAI-09-1 com viário do entorno melhorado.

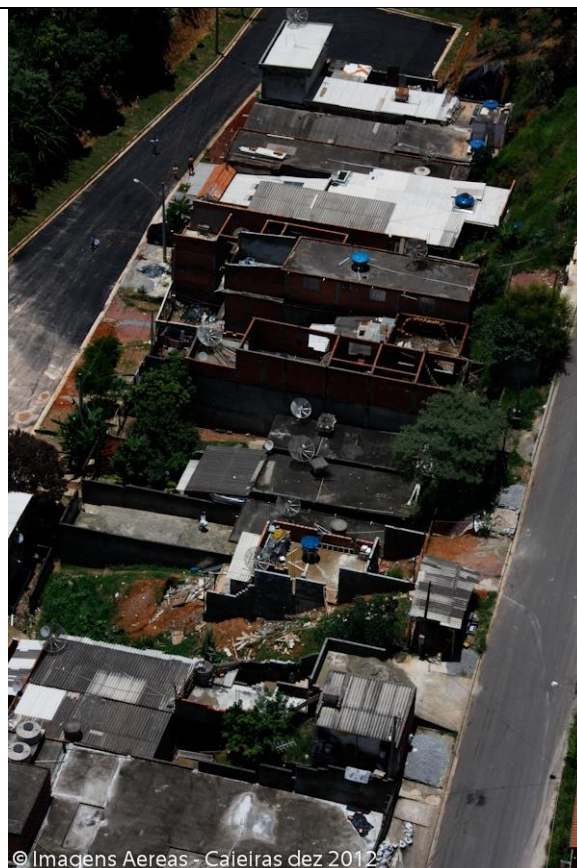
Aspecto do setor de risco e viário recém construído a jusante e a montante.

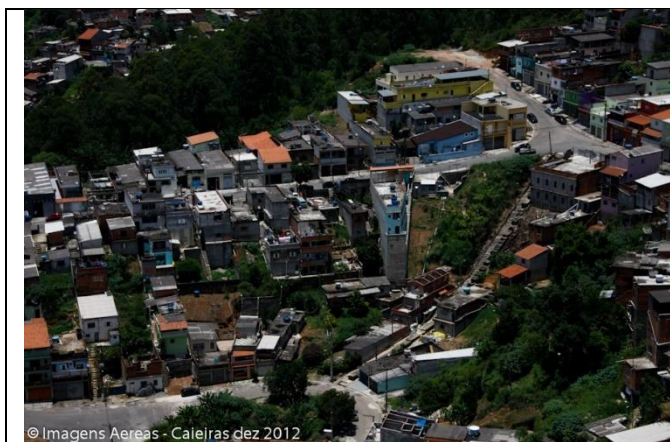
CAI-10-2 setor de médio risco, ver escada entre as ruas que definem o setor da encosta analisado.

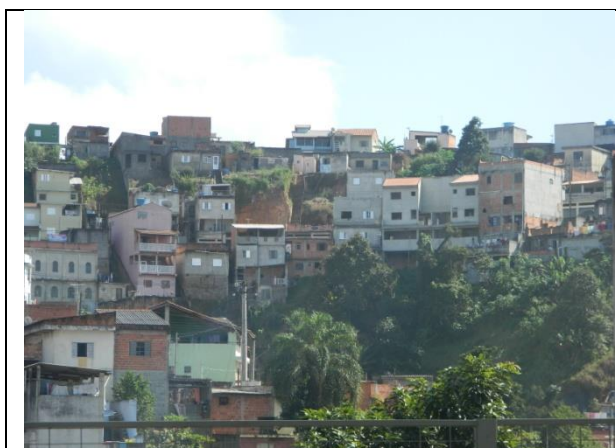
Taludes de corte com altura excessiva, CAI-10-1

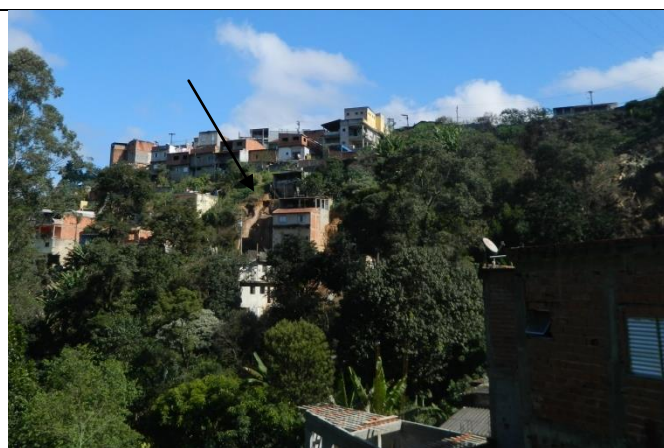
Indicação de talude de corte, observar que residências buscam arrimar na parede dos fundos.

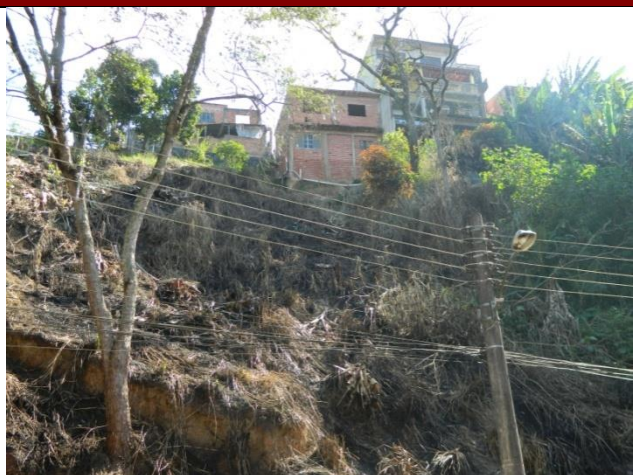
Feição erosiva instalada em antigo escorregamento expondo base do imóvel em CAI-10-1.

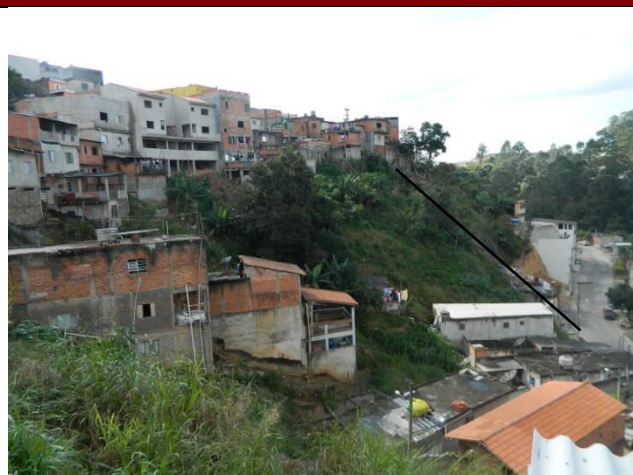
Em primeiro plano médio risco CAI-10-2, passando após a indicação para alto risco CAI-10-1.

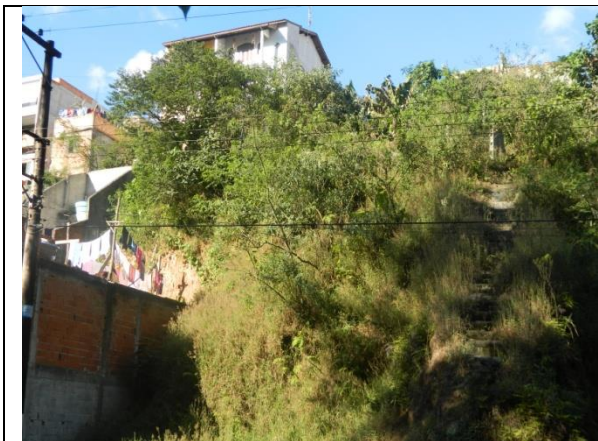
CAI-11 com taludes de corte e escada que conduzia a imóvel demolido por risco.

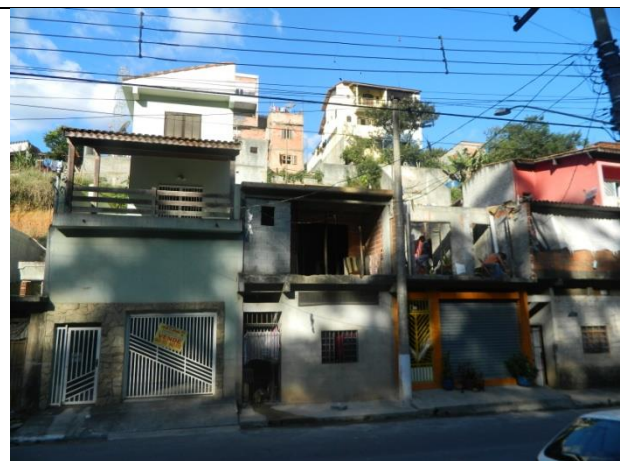
Imóveis de boa qualidade que em alguns casos já formam situação estáveis para jusante e montante.

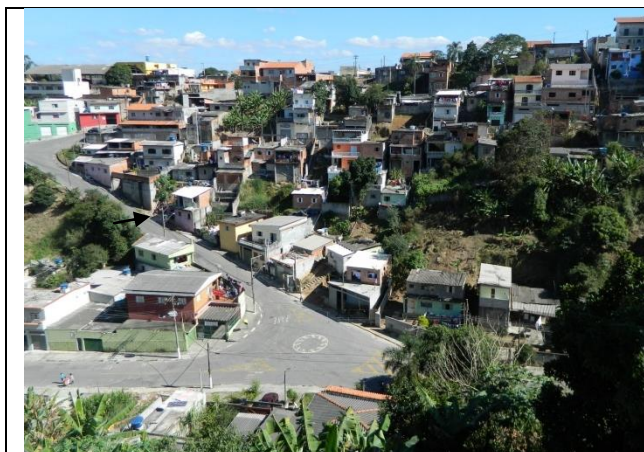
CAI-12 imóvel com ruptura de talude arrimada e que necessita concluir as obras pontuais em especial de condução das águas.

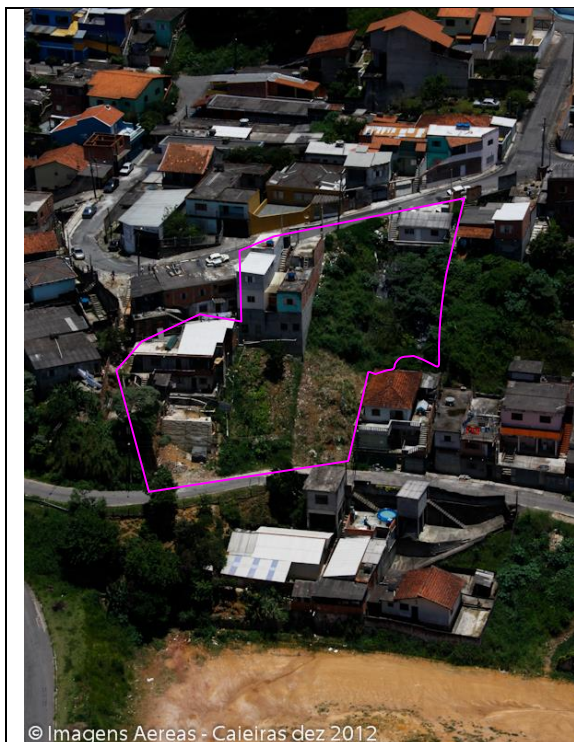
CAI-13 área que teve construções realizadas se colocando em risco.

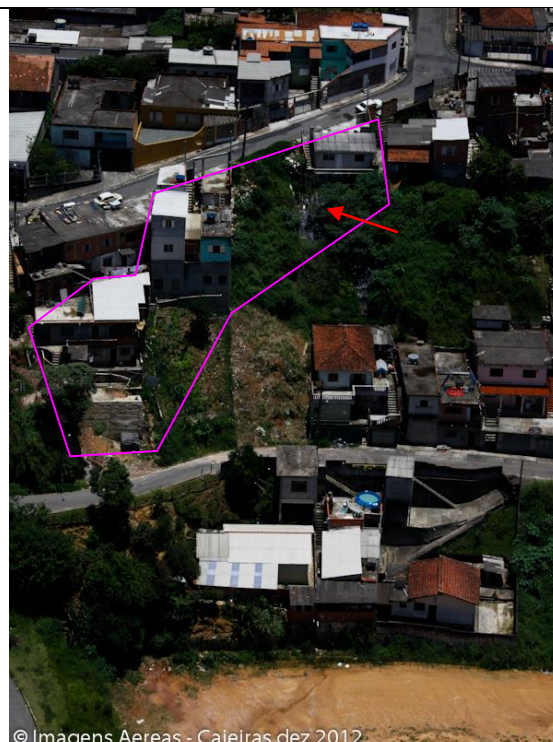
CAI-13 podemos observar indicado, lona plástica na base do imóvel.

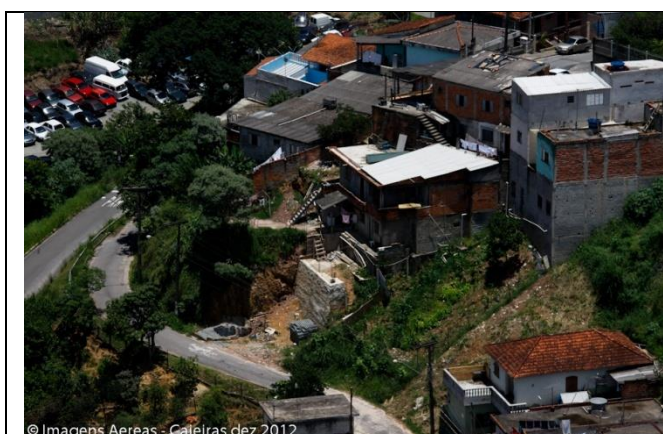
Muro de arrimo frontal construído para reduzir o risco.

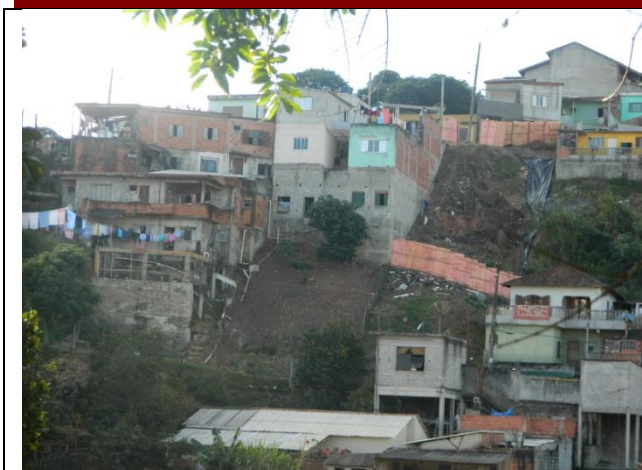
CAI-13 observar início de ocupação no setor que possui declividade excessiva.

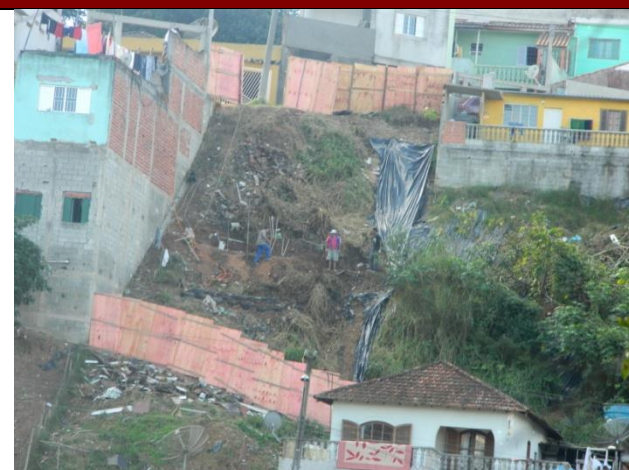
Detalhe da intervenção na área com início de talude de corte, não recomendado ao local.

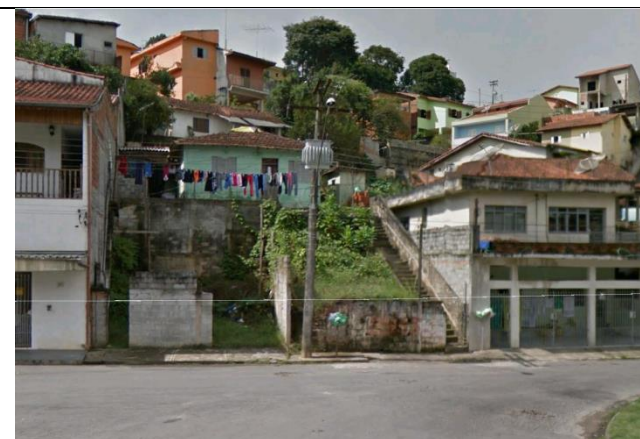
CAI-14 atualmente com muro de arrimo construído, passando o imóvel para risco baixo.
