# **ÁREA DE RISCO**

## **ESCORREGAMENTO**

Este relatório tem por objetivo a identificação das áreas de riscos associados a escorregamentos, enchentes e processos correlatos em encostas e áreas de alagamentos nos setores selecionadas pela Coordenadoria Municipal de Proteção e Defesa Civil e Prefeitura Municipal de Caieiras.

O mapeamento aqui apresentado constitui uma das atividades fundamentais para a Elaboração do Plano Municipal de Redução de Riscos de Caieiras: Urbanização, regularização e integração de assentamentos precários – Plano Municipal de Redução de Risco.

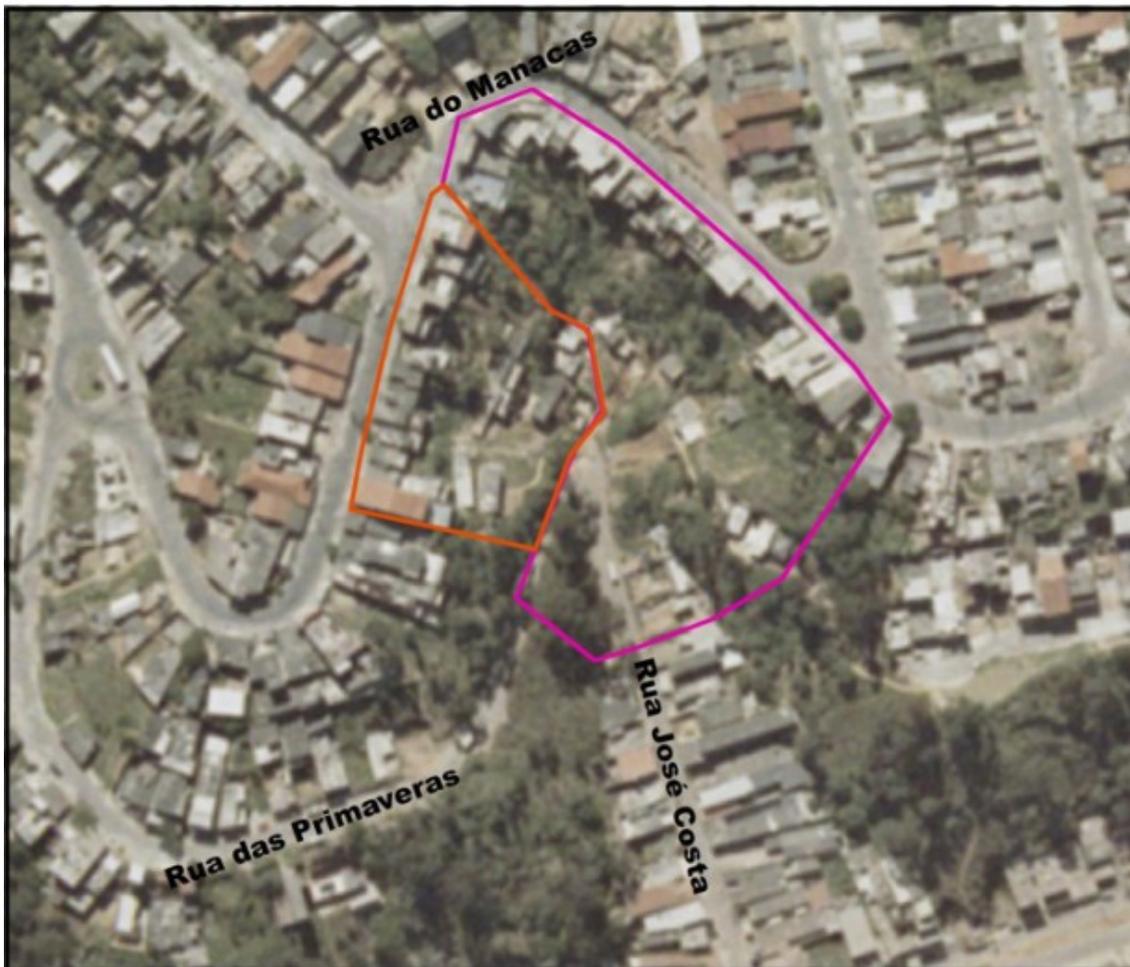
**Área nº:** CAI-01-2

<p><b>Diagnóstico do setor</b> (condicionantes e indicadores do processo de instabilização): Taludes de corte de altura máxima de 3 m, inclinação de 60°, distância da moradia ao topo do talude 1-3 m, distância à base do talude 0-1m material predominante solo saprofítico; Taludes de aterro de altura máxima de 4 m, inclinação de 40° e distância da moradia à base do talude de 0-1 m; Escorregamento em talude de corte, escorregamento de pequeno porte em aterro; Erosão laminar; Concentração de água de chuva em superfície e águas dos telhados não conduzidas; Vazamentos de tubulação; Sistema de drenagem superficial precário.</p>
<p><b>Descrição do processo de Instabilização: (escorregamento de solo/rocha/aterro Naturais/ induzidos; materiais mobilizados; solapamento; ação direta da água, etc.)</b> Escorregamentos pontuais em talude de corte e aterro; e erosão laminar nos taludes de solo exposto</p>

<p><b>Observações (incluindo descrição de fotos obtidas no local):</b> Área de encosta com predominância de construções de alvenaria, vias de veículos Pavimentadas, sistema de acesso por escadarias</p>
<p><b>Grau de Probabilidade:</b> Risco 2 – Médio</p>
<p><b>Indicação de intervenção:</b></p> <ul style="list-style-type: none"> <li>- Monitorar os taludes naturais;</li> <li>- Monitorar os taludes de corte e aterro, observando a presença e evolução de feições que evidenciam a movimentação do terreno;</li> <li>- Impedir a instalação de novas ocupações;</li> <li>- Melhorar o sistema de drenagem superficial;</li> <li>- Verificar vazamentos da rede de abastecimento e afastamento;</li> <li>- Controlar os processos erosivos;</li> <li>- Conjuguar vias de acesso e rede de drenagem a partir da Rua José Costa;</li> <li>- Obra de proteção superficial com revegetação em local de solo exposto.</li> </ul>
<p><b>Quantitativo para a intervenção sugerida:</b> 8</p>

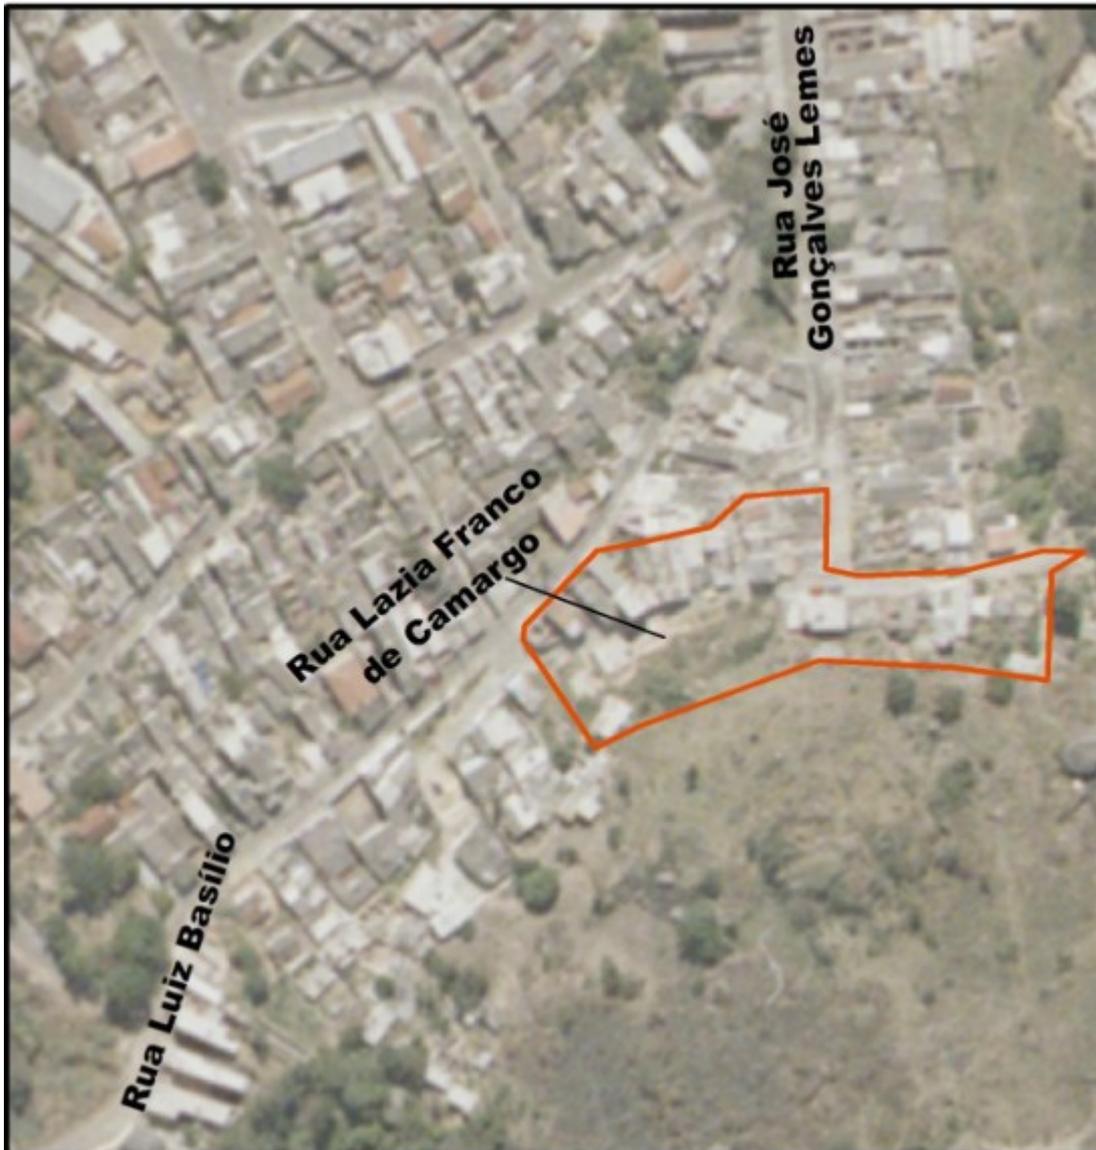
**Setor de Risco**  
— Médio - CAI-02

<p><b>Diagnóstico do setor (condicionantes e indicadores do processo de instabilização):</b>  Edificações de alvenaria; Área com construção de novas edificações;  Abertura de viário na encosta de morro; Rastejo no final do viário;  Encostas naturais de altura máxima de 15 m, inclinação de 20°, cobertura superficial Residual; taludes de corte de altura máxima de 4 m, inclinação de 70°;  Material predominante solo saprofítico e rocha alterada; Grande quantidade de matacões exposto em superfície, apresentam formato arredondado, decimétricos e métricos;  Escorregamento em talude de corte, Rolamento de blocos; Erosão;  Concentração de água de chuva em superfície; Sistema de drenagem superficial inexistente;  Presença de árvores e vegetação rasteira.</p>
<p><b>Descrição do processo de Instabilização: (escorregamento de solo / rocha / aterro; naturais / induzidos; materiais mobilizados; solapamento; ação direta da água, etc.);</b>  Rolamento de blocos de tamanhos decimétricos a métricos, evidências de movimentação do solo tais como feições erosivas em taludes.</p>

<p><b>Observações (incluindo descrição de fotos obtidas no local):</b> Área de encosta com predominância de construções de alvenaria; vias pavimentadas e ainda com pressão de ocupação.</p>
<p><b>Grau de Probabilidade:</b> Risco 2 - Médio</p>
<p><b>Indicação de intervenção:</b></p> <ul style="list-style-type: none"> <li>- Monitorar os taludes de corte;</li> <li>- Recuperar o viário afetado pelo rastejo;</li> <li>- Implantar sistema de drenagem superficial adequado;</li> <li>- Evitar a execução de novos cortes;</li> <li>- Verificar vazamentos de fossa e tubulações;</li> <li>- Avaliar a estabilidade dos matacões e prever o desmonte dos matacões instáveis;</li> <li>- Controlar a instalação de novas ocupações a montante da rua.</li> </ul>
<p><b>Quantitativo para a intervenção sugerida:</b>7</p>
<p><b>Estimativa de nº de edificações no setor:</b> 85</p>

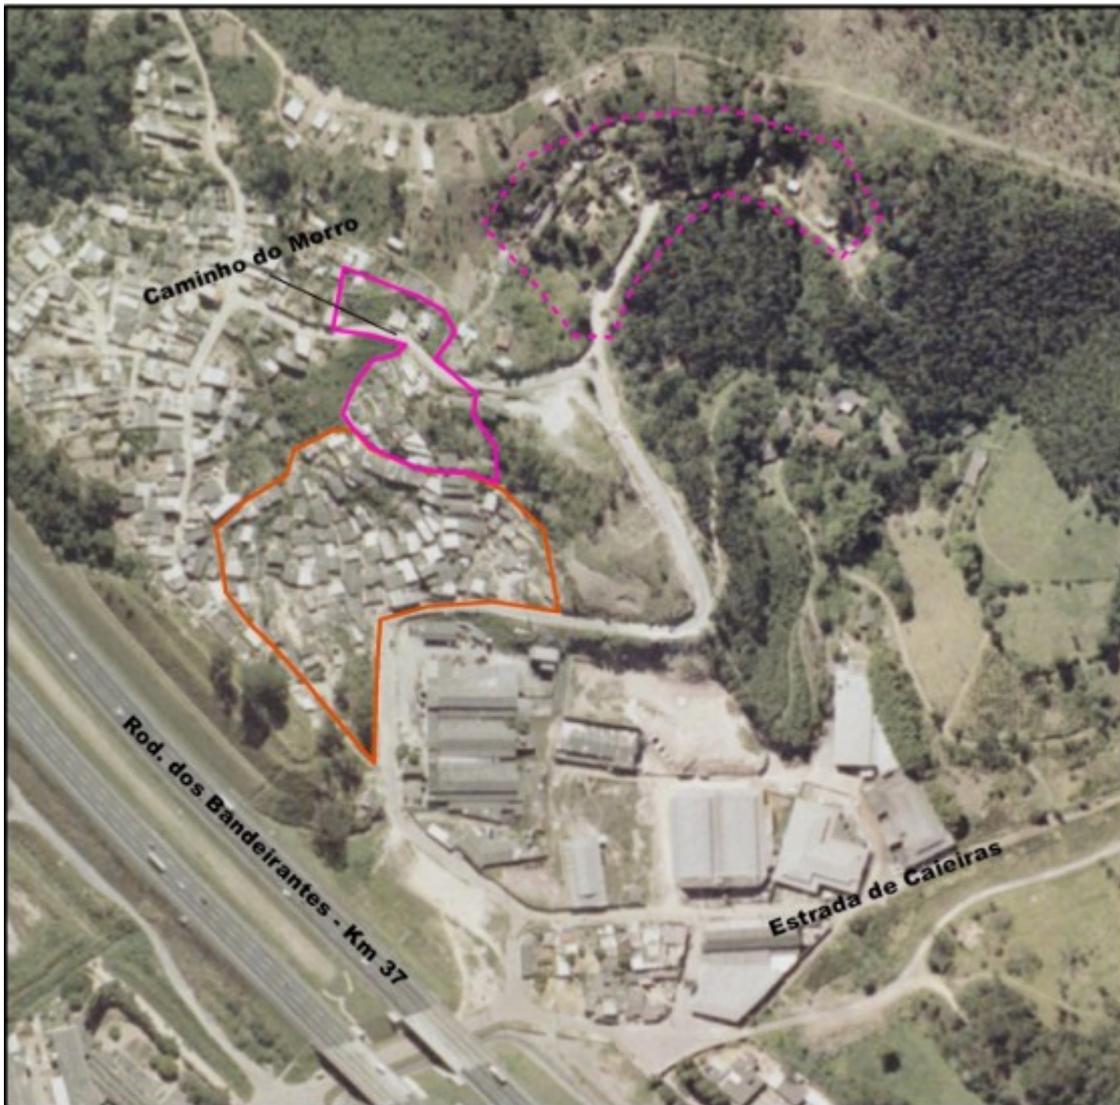
**Área nº:**CAI-03-1

<p><b>Diagnóstico do setor (condicionantes e indicadores do processo de instabilização):</b> Taludes de corte de altura de 3-4 m, inclinação de 70°, distância à base do talude 0-1 m; Material predominante solo saprolítico, com estruturas desfavoráveis a estabilidade; Taludes de aterro de altura máxima de 3 m, inclinação de 40°, distância da moradia ao topo do talude de 1-2 m; Escorregamento em talude de corte, escorregamento em aterro e erosão; Vegetação rasteira.</p>
<p><b>Descrição do processo de Instabilização: (escorregamento de solo / rocha / aterro;</b> naturais / induzidos; materiais mobilizados; solapamento; ação direta da água, etc.); Escorregamento em talude de corte e aterro; Evidências de movimentação do solo tais como trincas nas moradias e terrenos, árvores, postes e muros inclinados; Feições erosivas em taludes; Cicatrizes de escorregamento; Concentração de água de chuva em superfície e sistema de drenagem superficial precário; Lançamento de águas servidas em superfície; Vazamento de tubulação.</p>

<p><b>Observações (incluindo descrição de fotos obtidas no local):</b> Área de encosta com predominância de construções de alvenaria; muros de contenção precários e vias pavimentadas.</p>
<p><b>Grau de Probabilidade:</b> Risco 3 - Alto</p>
<p><b>Indicação de intervenção:</b></p> <ul style="list-style-type: none"> <li>- Monitorar os taludes de corte e aterro, observando a presença e evolução de feições que evidenciam a movimentação do terreno;</li> <li>- Controlar a instalação de novas ocupações;</li> <li>- Melhorar o sistema de drenagem superficial;</li> <li>- Melhorar os acessos;</li> <li>- Controlar vazamentos e evitar o lançamento d'água na superfície dos taludes;</li> <li>- Controlar os processos erosivos.</li> </ul>
<p><b>Quantitativo para a intervenção sugerida:</b> 5</p>
<p><b>Estimativa de nº de edificações no setor:</b> 85</p>

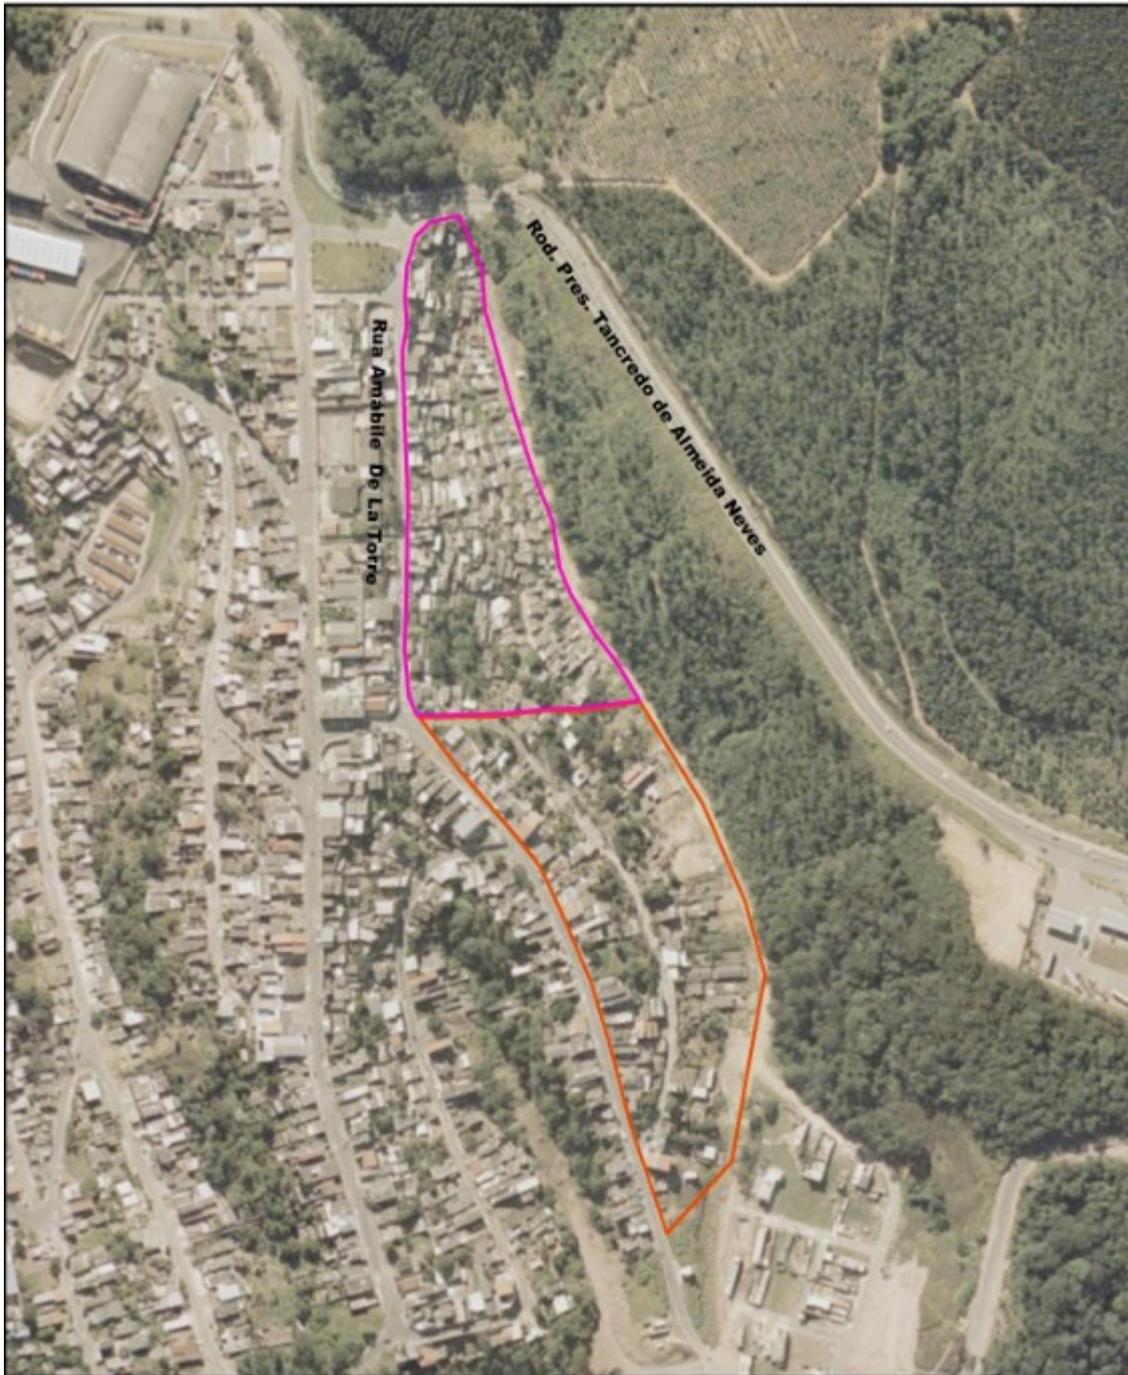
— Médio - CAI-04-2  
— Alto - CAI-04-1

<p><b>Diagnóstico do setor (condicionantes e indicadores do processo de instabilização):</b>  Taludes de corte de altura máxima de 5 m, inclinação de 60°;  Distância da moradia ao topo do talude 0-1 m e distância à base do talude 1-2 m;  Material predominante solo saprolítico, com estruturas desfavoráveis a estabilidade;  Taludes de aterro de altura máxima de 4 m, inclinação de 40°, distância da moradia ao topo do talude, de 0-1 m; Escorregamento em talude de corte; Escorregamento em aterro; Estruturas em alvenaria comprometidas.</p>
<p><b>Descrição do processo de Instabilização: (escorregamento de solo/rocha/aterro; Naturais/ induzidos; materiais mobilizados; solapamento; ação direta da água, etc.);</b>  Escorregamento em talude de corte e aterro; Evidências de movimentação do solo tais como trincas nas moradias e terrenos, árvores, postes e muros inclinados, muros e paredes embarrigadas e cicatrizes de escorregamento; Concentração de água de chuva em superfície; Lançamento de águas servidas superfície e sistema de drenagem superficial precário ou ausente; Vazamento de tubulação.</p>

<p><b>Observações (incluindo descrição de fotos obtidas no local):</b>  Área de encosta com alta densidade de edificações e com predominância de construções de alvenaria precárias e viários pavimentados.</p>
<p><b>Grau de Probabilidade:</b> Risco 3 - Alto</p>
<p><b>Indicação de intervenção:</b></p> <ul style="list-style-type: none"> <li>- Monitorar os taludes de corte e aterro, observando a presença e evolução de feições que evidenciam a movimentação do terreno;</li> <li>- Controlar a instalação de novas ocupações;</li> <li>- Implantar sistema de drenagem superficial eficiente;</li> <li>- Controlar vazamentos e evitar o lançamento d'águas diretamente nos taludes;</li> <li>- Controlar os processos erosivos;</li> <li>- Construção de muros de contenção localizados;</li> <li>- Necessidade de remoção de 01 moradia (situada Rua Amabile De La Torre, 20 A) com possibilidade de reocupação após a redução do risco;</li> <li>- Necessidade de avaliação da estabilidade das edificações, verificando indícios de Instabilização nas estruturas.</li> </ul>

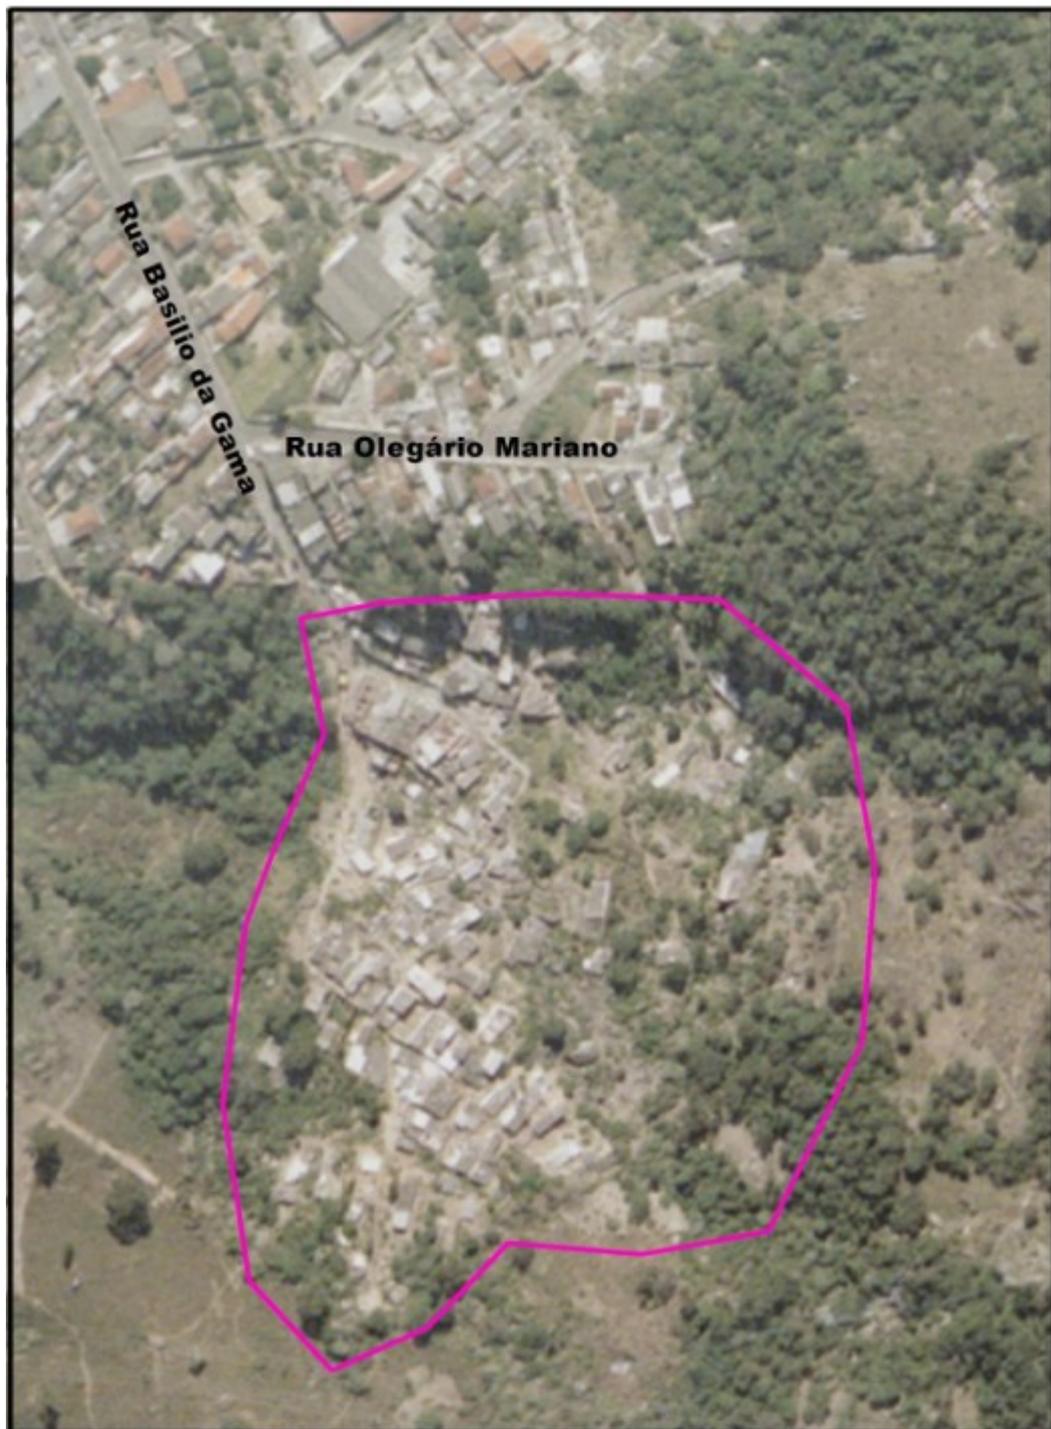
— Alto - CAI-05

<p><b>Diagnóstico do setor (condicionantes e indicadores do processo de instabilização):</b> Encosta natural de altura máxima de 100 m, coberto por solo residual e matacões; Encosta possui inclinação de aproximadamente 30°; No geral as edificações estão construídas em taludes de corte de altura máxima de 3 m e com inclinação aproximada em 90°; Material predominante solo saprolítico e solo maduro; Os taludes de aterro possuem altura máxima de 3m e inclinação de 45°. A distância da moradia ao topo do talude varia de 0 à 1m e distância da moradia à base do talude de 1m. Grande quantidade de matacões exposta na superfície, apresentam formato arredondado com tamanhos decimétricos e métricos, Possibilidade de escorregamento em talude de corte e de aterro, rolamento de blocos e erosão.</p>
<p><b>Descrição do processo de Instabilização: (escorregamento de solo / rocha / aterro; Naturais / induzidos; materiais mobilizados; solapamento; ação direta da água, etc.);</b> Escorregamento em talude de corte e de aterro; Evidências de movimentação do solo tais como feições erosivas em taludes; Evidências de movimentação dos matacões Concentração de águas pluviais em superfície e sistema de drenagem precário; Lançamento águas servidas em superfície; Vazamento de tubulação; Presença de árvores isoladas e vegetação rasteira.</p>

<p><b>Observações (incluindo descrição de fotos obtidas no local):</b> Área de encosta com predominância de construções de alvenaria; vielas estreitas e pavimentadas.</p>
<p><b>Grau de Probabilidade:</b> Risco 3 – Alto</p>
<p><b>Indicação de intervenção:</b></p> <ul style="list-style-type: none"><li>- Promover a remoção das moradias do setor mais vulnerável a queda de matacões;</li><li>- Realizar análise de estabilidade dos matacões;</li><li>- Controlar os processos erosivos;</li><li>- Implantar sistema de drenagem superficial;</li><li>- promover a melhoria dos acessos, conjugando a drenagem;</li><li>- Prever o desmonte dos matacões instáveis;</li><li>- Controlar e evitar vazamentos das redes;</li><li>- Evitar a execução de novos cortes na superfície do terreno;</li><li>- Controlar a instalação de novas ocupações.</li></ul>
<p><b>Quantitativo para a intervenção sugerida:</b> 9</p>
<p><b>Estimativa de nº de edificações no setor:</b> 120</p>

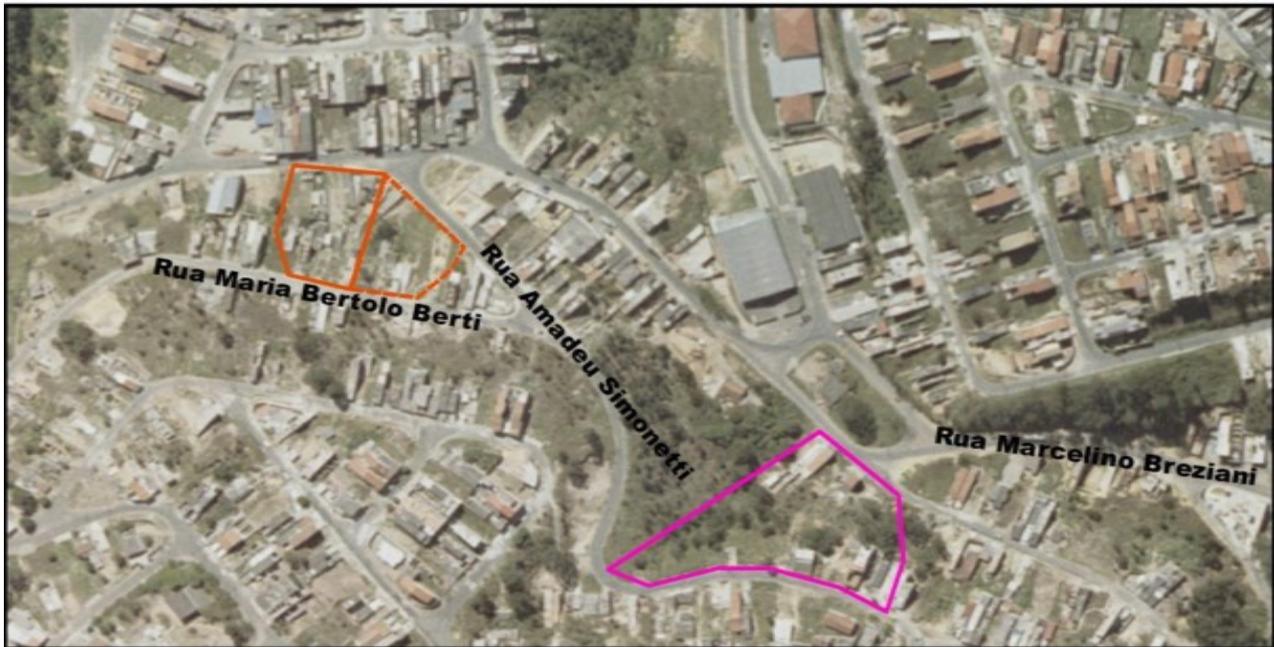
Área nº: CAI 06-1 Local: Jardim Marcelino

**Diagnóstico do setor (condicionantes e indicadores do processo de instabilização):** Taludes de aterro de altura máxima de 8 m, inclinação de 45°; Escorregamento em aterro e erosão

**Descrição do processo de Instabilização: (escorregamento de solo / rocha / aterro; Naturais / induzidos; materiais mobilizados; solapamento; ação direta da água, etc.);** Escorregamento em talude de corte e aterro; Feição de erosão linear nos taludes de aterro.

**Grau de Probabilidade:** Risco 2 – Médio

- Monitorar os taludes de corte e aterro, observando a presença e evolução de feições que evidenciam a movimentação do terreno;
- Melhorar o sistema de drenagem superficial e verificar vazamentos;
- Controlar os processos erosivos;
- Monitorar as obras instaladas, observando a presença e evolução de feições que Evidenciam a movimentação do terreno.

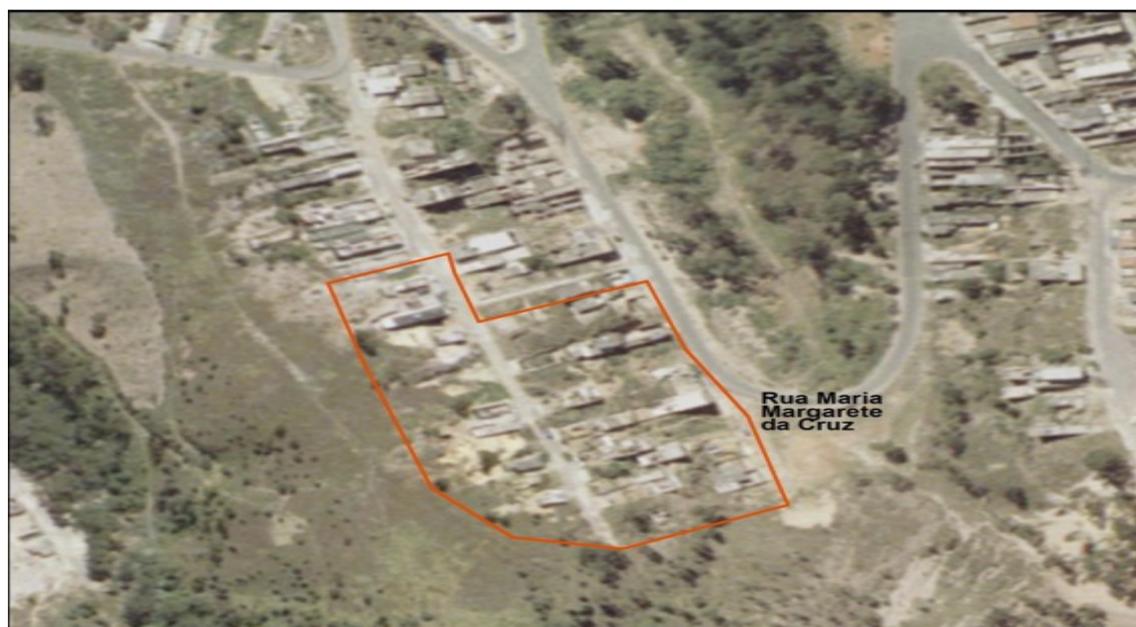
**Setor de Risco**  
— Médio - CAI-07

**Diagnóstico do setor (condicionantes e indicadores do processo de instabilização):** Edificações de alvenaria no topo e na base da encosta; Diversos lotes vazios, alguns lotes com cortes no talude sem estrutura de contenção; Solo saprolítico, com estruturas desfavoráveis; Altura e inclinação elevadas; Taludes de corte em dois patamares de aproximadamente 5 metros, tendo altura máxima de 5 metros com inclinação de 90°; Erosões nos taludes de corte.

**Descrição do processo de Instabilização: (escorregamento de solo / rocha / aterro; naturais / induzidos; materiais mobilizados; solapamento; ação direta da água, etc.);** Degraus de abatimento. Feições erosivas em talude e cicatrizes de escorregamento. Sistema de drenagem inexistente.

**Grau de Probabilidade:** Risco 2 – Médio

- Monitorar os taludes de corte e aterro, observando a presença e evolução de feições que evidenciam a movimentação do terreno;
- Implantar o sistema de drenagem superficial e verificar vazamentos;
- Controlar os processos erosivos;

- controlar a instalação de novas ocupações

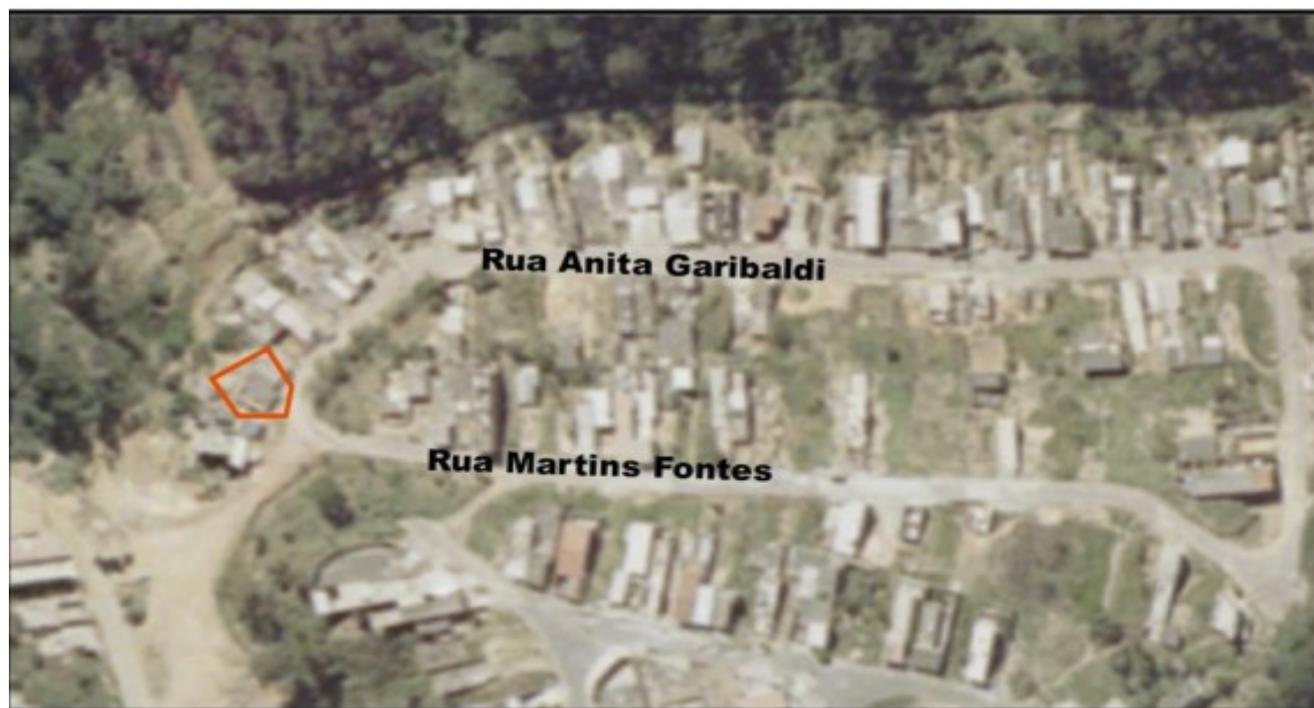
— Médio - CAI-08

**Diagnóstico do setor (condicionantes e indicadores do processo de instabilização):** Edificação de alvenaria; Talude de corte com altura elevada e inclinação de aproximadamente 70°.

**Descrição do processo de Instabilização: (escorregamento de solo / rocha / aterro; naturais / induzidos; materiais mobilizados; solapamento; ação direta da água, etc.);** Escorregamento em talude de corte; Feições erosivas em taludes de corte; Degraus de abatimento; Cicatrizes de escorregamento; Concentração de água de chuva em superfície; Vazamento de tubulação; Sistema de drenagem superficial precário.

Área de encosta com predominância de construções de alvenaria; Viários pavimentados; Observam-se sinais de movimentação na pavimentação do sistema viário (Rua Anita Garibaldi).

**Grau de Probabilidade:** Risco 2 - Médio

- Monitorar os taludes de corte e aterro, observando a presença e evolução de feições que evidenciam a movimentação do terreno;
- Melhorar o sistema de drenagem superficial e verificar vazamentos;
- Controlar os processos erosivos;

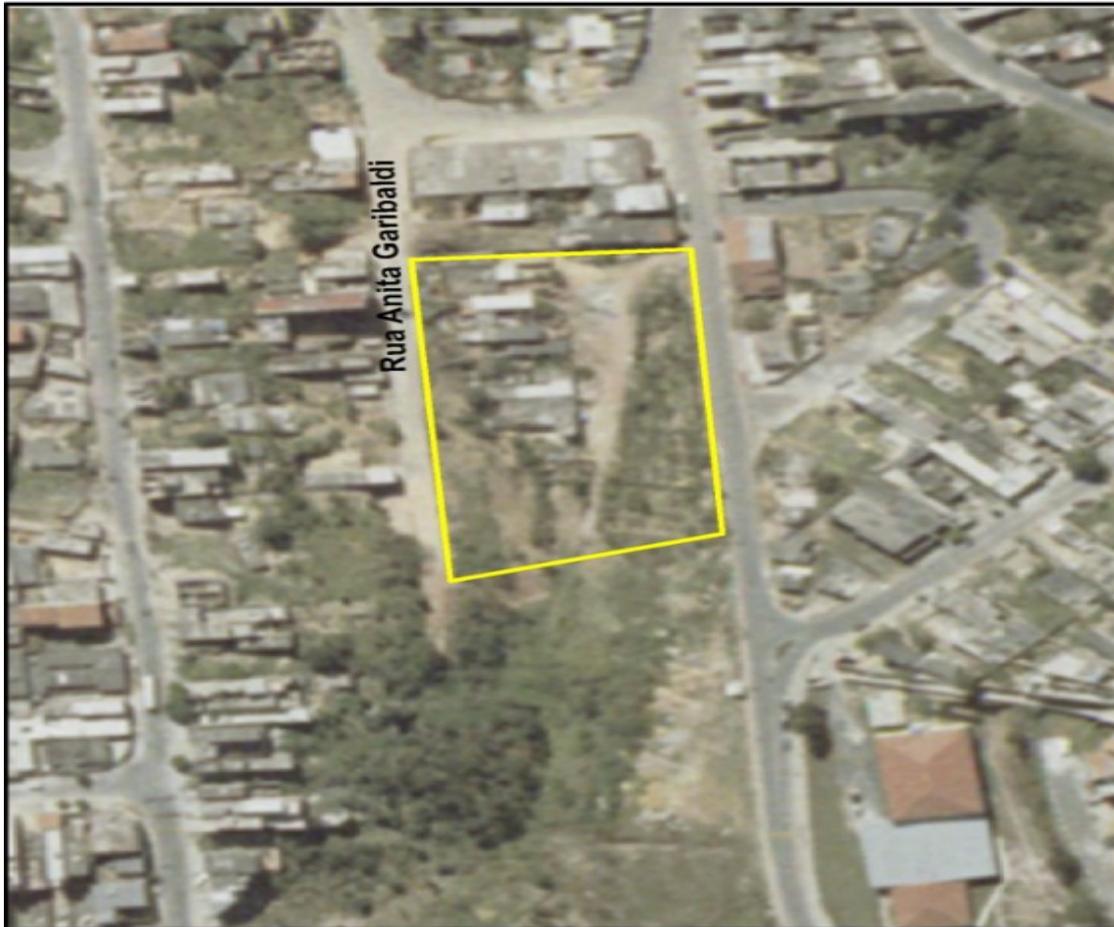
— Baixo - CAI-09

**Diagnóstico do setor (condicionantes e indicadores do processo de instabilização):** Edificações de alvenaria em viela entre as ruas Anita Garibaldi (topo) e rua Floriano Peixoto (base). No passado parte do viário da rua Anita Garibaldi e do talude trincou e deslizou sobre as moradias; Talude de corte; Casas muito próximas do talude.

**Descrição do processo de Instabilização: (escorregamento de solo / rocha / aterro; naturais / induzidos; materiais mobilizados; solapamento; ação direta da água, etc.);** Houve melhorias (por parte da Prefeitura) na rua Anita Garibaldi (calçamento, guias) e na viela (muro de Gabião, asfalto, guias, retaludamento e cobertura vegetal (gramínea)

**Grau de Probabilidade:** Risco 1 - Baixo

**Indicação de intervenção:** Monitoramento

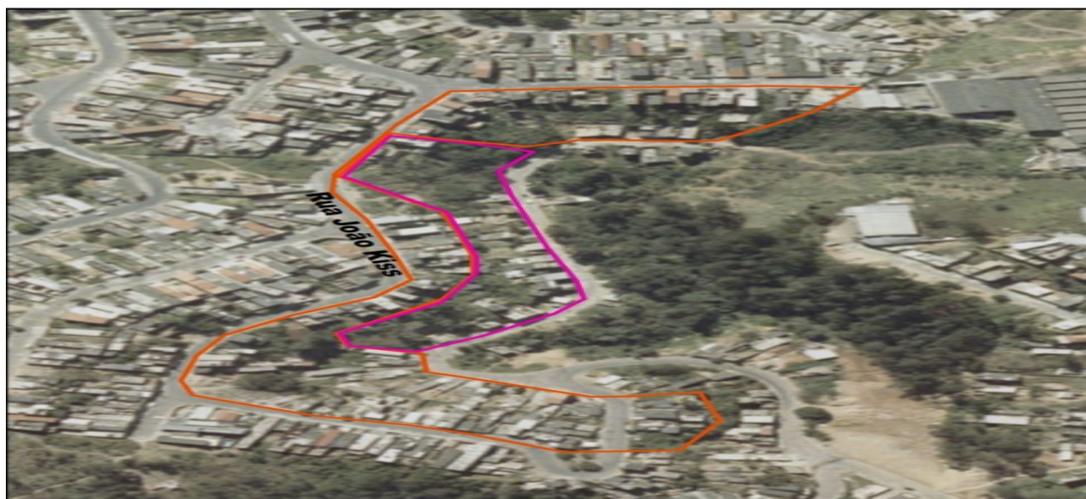
**Área nº:** CAI-10-01 **Local:** Vila dos Pinheiros

**Diagnóstico do setor (condicionantes e indicadores do processos de instabilização):** Edificações de alvenaria situadas no topo e na base da encosta; Cortes de taludes de aproximadamente 6 metros de altura; Vegetação no corpo do talude com árvores inclinadas; Encosta com altura e inclinação elevada; Ausência de condução das águas

**Descrição do processo de Instabilização: (escorregamento de solo / rocha / aterro; naturais / induzidos; materiais mobilizados; solapamento; ação direta da água, etc.):** Escorregamento em talude de corte e aterro; Evidências de movimentação do solo e feições erosivas no taludes; Cicatrizes de escorregamento; Degraus de abatimento; Concentração de água de chuva em superfície; Lançamento de águas servidas em superfície;

**Grau de Probabilidade:** Risco 3 - Alto

- Monitorar os taludes de corte e aterro, observando a presença e evolução de feições que evidenciam a movimentação do terreno;
- Controlar a instalação de novas ocupações;
- verificar vazamentos;
- Controlar os processos erosivos;
- Disciplinar as águas das edificações a montante;
- Existe a necessidade de avaliação do estado estrutural de cada uma das residências construídas no topo (rua Amadeus C. Aguirre), verificando se existem indícios de movimentação: trincas em lajes ou outros elementos estruturais, devido a possibilidade de colapso destas residências sobre as que estão na base do talude

(João Kiss).

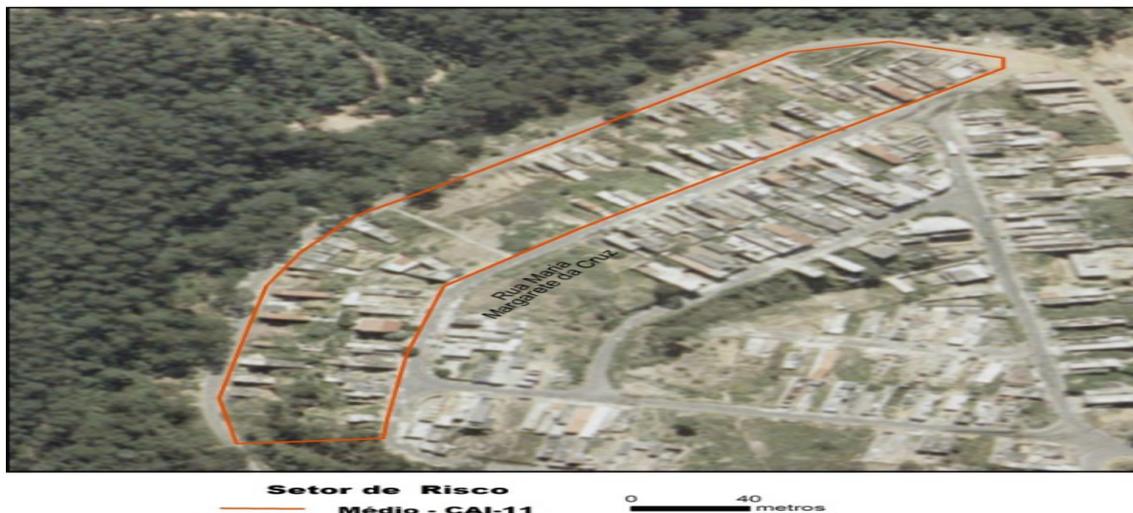
**Área nº: CAI-11 Local:** Vila dos Pinheiros

**Diagnóstico do setor (condicionantes e indicadores do processo de instabilização):** Edificações de alvenaria no topo e na base da encosta; Diversos lotes vazios, alguns lotes com cortes no talude sem estrutura de contenção; Solo saprolítico, com estruturas desfavoráveis; Altura elevada, inclinação elevada; Taludes de corte em dois patamares de aproximadamente 4 metros, tendo altura máxima de 8 metros com inclinação de 90°.

**Descrição do processo de Instabilização: (escorregamento de solo / rocha / aterro; naturais / induzidos; materiais mobilizados; solapamento; ação direta da água, etc.):** Escorregamentos podem ser induzidos, de forma isolada ou conjunta, por precipitação pluviométricas prolongadas, infiltração de águas servidas e ação antrópica; Feições erosivas pela retirada de vegetação e cortes no talude; Evidências de escorregamento no passado.

**Grau de Probabilidade:** Risco 2 - Médio

- Monitorar os taludes de corte e aterro, observando a presença e evolução de feições que evidenciam a movimentação do terreno;
- Implantar o sistema de drenagem superficial e verificar vazamentos;
- Controlar os processos erosivos;
- Controlar a instalação de novas ocupações
- Obras de contenção localizadas de médio porte.

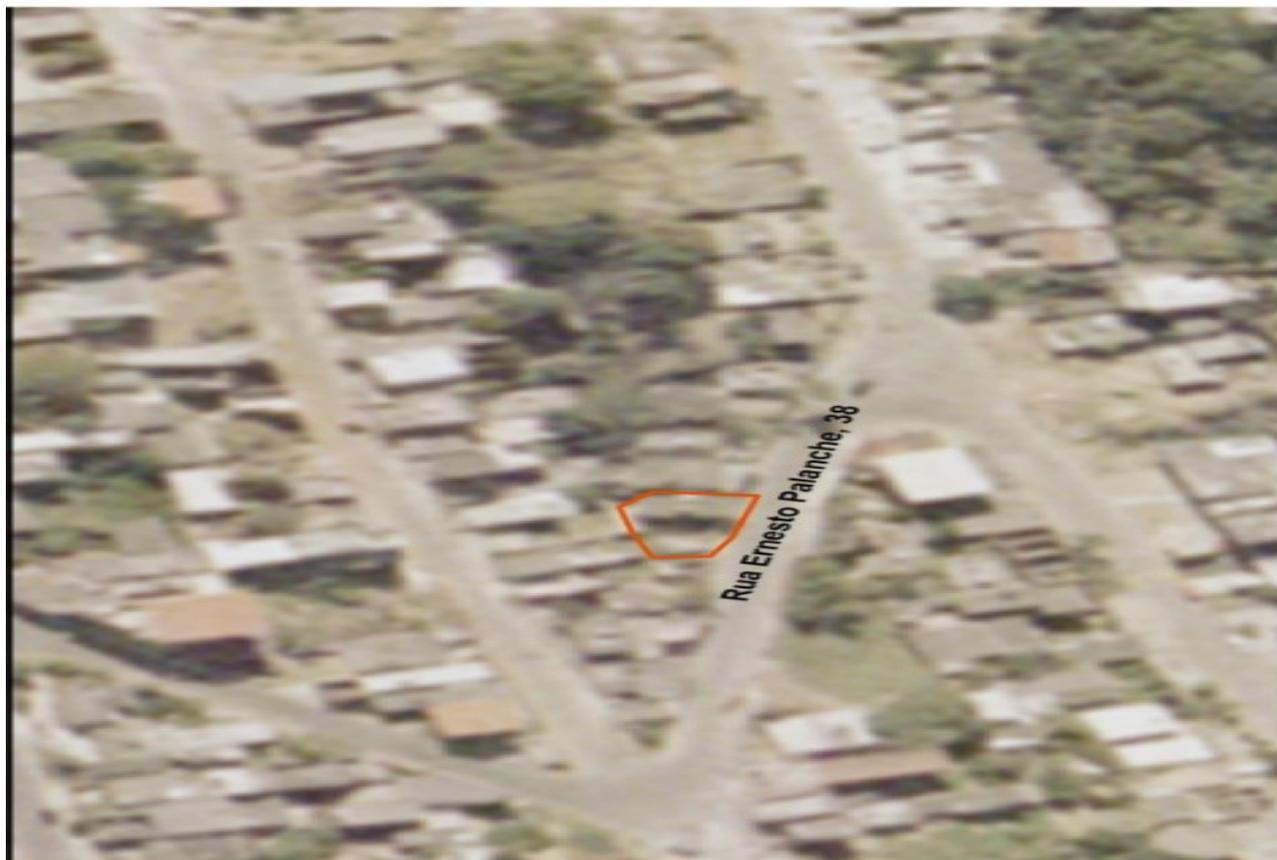
**Setor de Risco**  
— Médio - CAI-12

**Diagnóstico do setor (condicionantes e indicadores do processo de instabilização):** Residências de alvenaria, situadas no topo e na base do talude. Entre as edificações, acima do muro, presença de solo exposto; Estrutura de arrimo existente; Eventual fluxo de águas pluviais sobre o talude; Taludes de corte de altura máxima de 7 m, inclinação de 90°, distância da moradia ao topo do talude, de 2 m, e distancia da moradia à base do talude de 0 a 1 m.

Ocorreu escorregamento em dezembro de 2004, foi construído muro de arrimo.

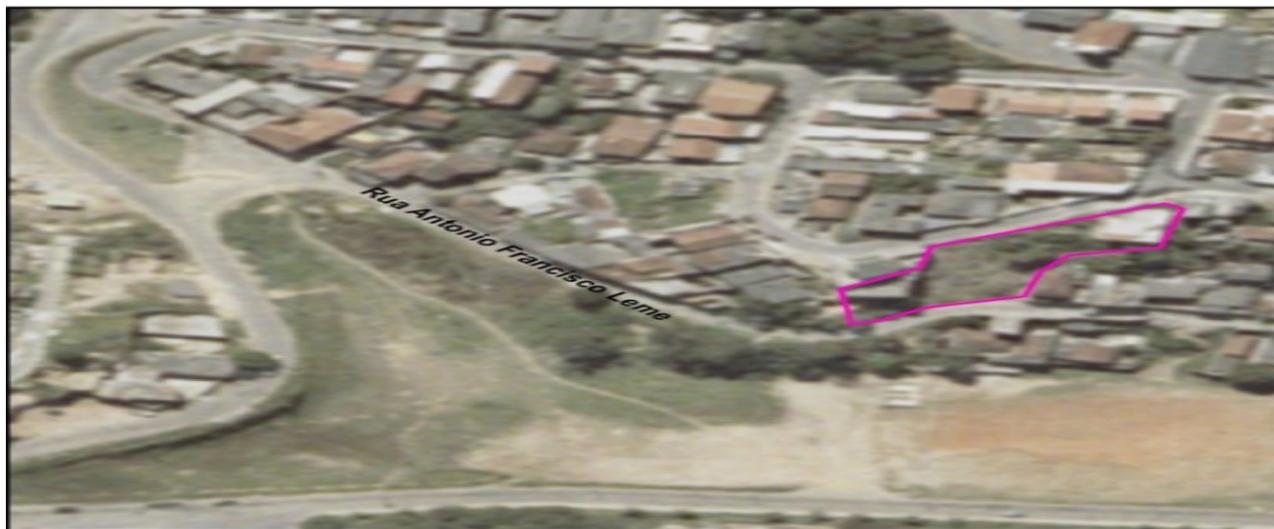
**Setor de Risco**  
— Alto - CAI-13 0 20 metros

**Descrição do processo de Instabilização: (escorregamento de solo / rocha / aterro; naturais / induzidos; materiais mobilizados; solapamento; ação direta da água, etc.);** Escorregamento em talude natural e de aterro; Evidências de movimentação do solo tais como trincas nas moradias e no terreno, degraus de abatimento e cicatrizes de escorregamento; Concentração de água de chuva em superfície, lançamento de águas servidas em superfície e vazamento de tubulação; Sistema de drenagem superficial inexistente; Colapso de fundação.

- Monitorar o talude de corte e aterro no terreno, observando a presença e evolução de feições que evidenciam a movimentação;
- Controlar a instalação de novas ocupações no terreno vazio e na base do morro;
- Implantar sistema de drenagem superficial e verificar vazamentos;

- Monitorar a evolução do rastejo nos taludes de aterro e nas trincas existentes na Edificação; - Fiscalização.
<b>Quantitativo para a intervenção sugerida:</b> 5
<b>Estimativa de nº de edificações no setor:</b> 4
