PLANO MUNICIPAL DE REDUÇÃO DE RISCO
PMRR
CAIEIRAS – SP

Prefeitura Municipal de Caieiras

ELABORAÇÃO DO PLANO MUNICIPAL DE REDUÇÃO DE RISCO

ETAPA 2 – ELABORAÇÃO DO RELATÓRIO DE SETORIZAÇÃO E ANÁLISE DE RISCOS (RELATÓRIO 2)

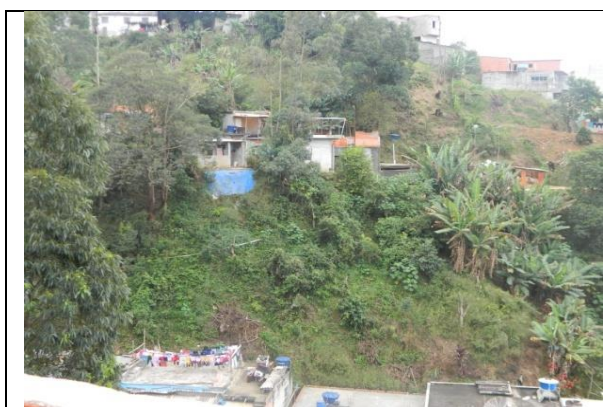
Casas na meia encosta, risco de montante e para jusante na Rua José Costa, cultivo de bananeira, CAI-01-1.

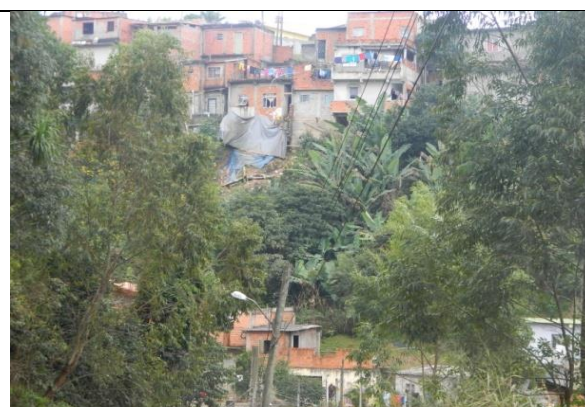
Lona Plástica em escorregamento na base do imóvel, obra localizada e urgente o plástico cria fluxo difuso da água.

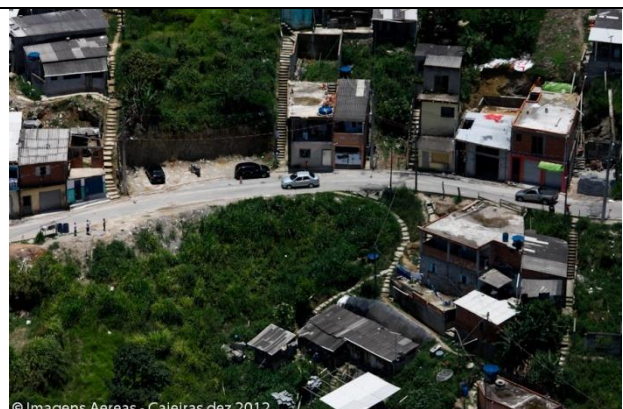
Aspecto do risco alto CAI-03-1, cortes abruptos e associados a acessos, necessidade de disciplinar o escoamento superficial com a acessibilidade.

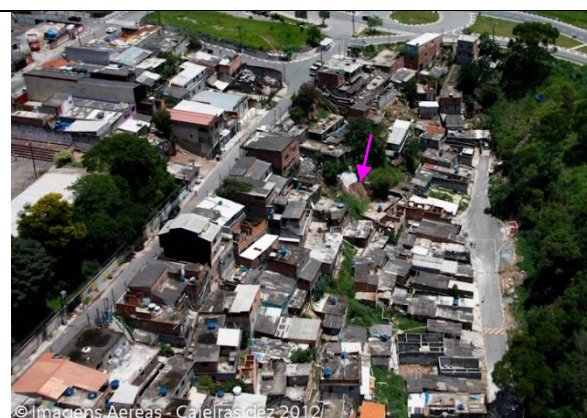
Indicação de escorregamento, setor necessita de obras de contenção localizadas e condução das águas.

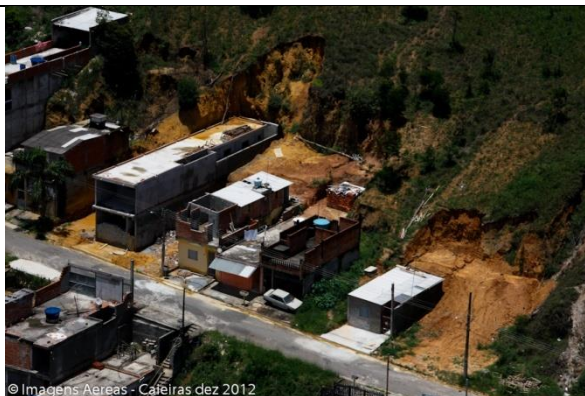
Taludes de corte com processo erosivo instalados e ausência de sistema de drenagem.

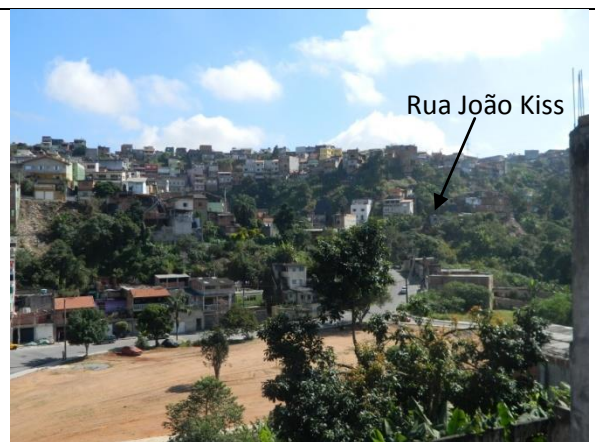
Indicação da Rua João Kiss área CAI-10-1 de alto risco.

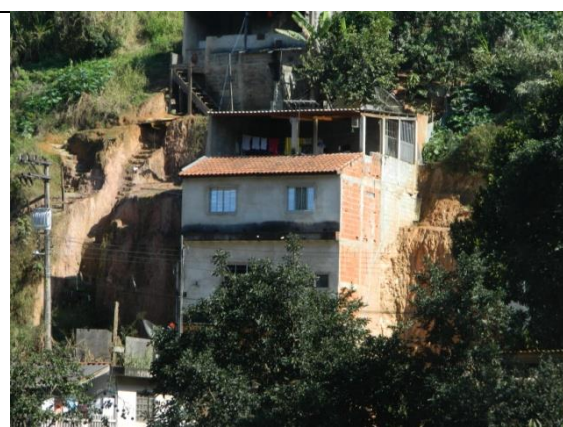
Detalhe dos taludes de corte de altura excessiva, comprometendo acesso a montante e estabilidade geral da encosta.

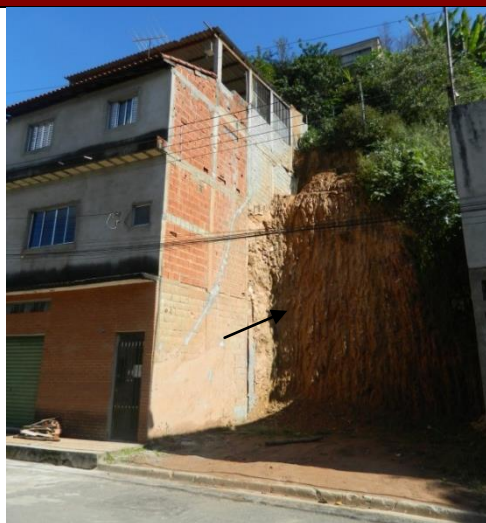
Observar como caixa da construção se insere como arrimo na encosta.

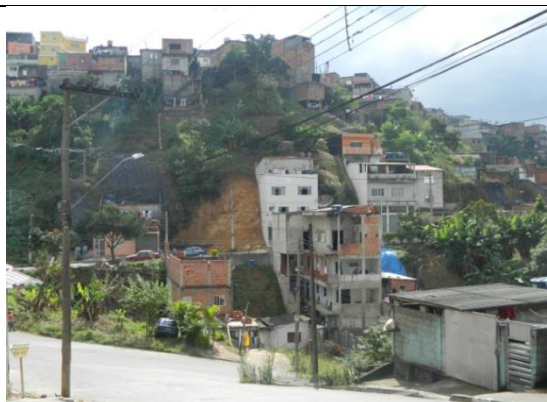
CAI-10-1 de alto risco e cortes de geometria imprópria, que devem ser coibidos e evitados, com fiscalização.

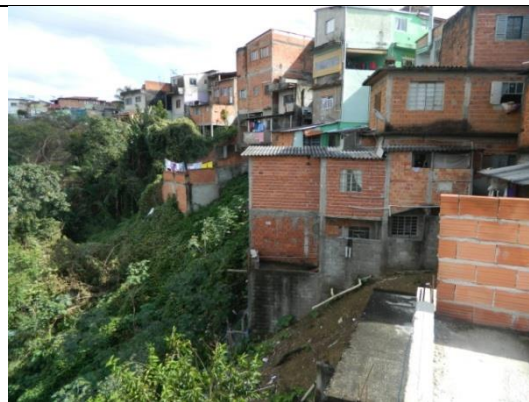
Aspecto da continuação do setor CAI-10-1, com vista dos imóveis situados a montante da encosta, onde podemos perceber aterros.

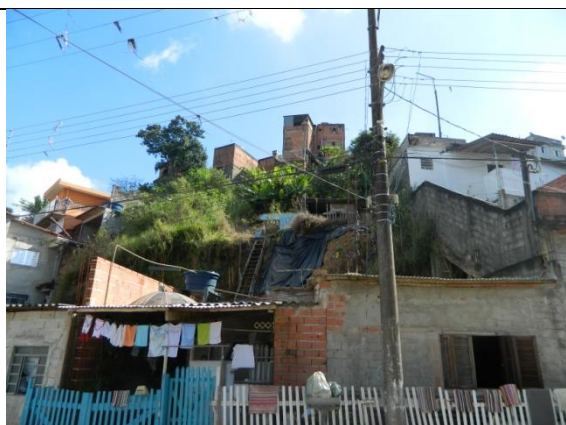
Lona plástica em escorregamento que levou a desocupação de imóvel precário a montante, o qual punha em risco o imóvel a jusante

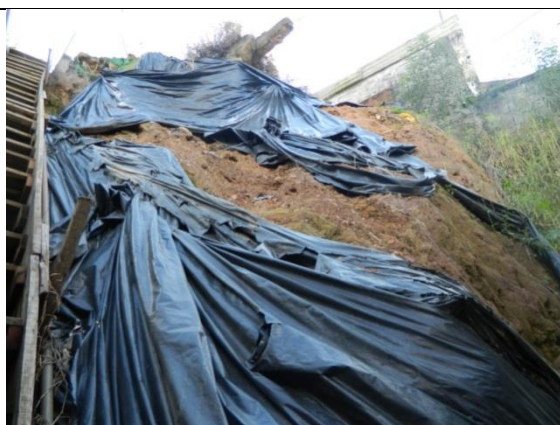
Detalhe onde podemos ver estrutura de alvenaria de imóvel parcialmente demolido, que ainda oferece risco para casa a jusante. Demolição emergencial e urgente.

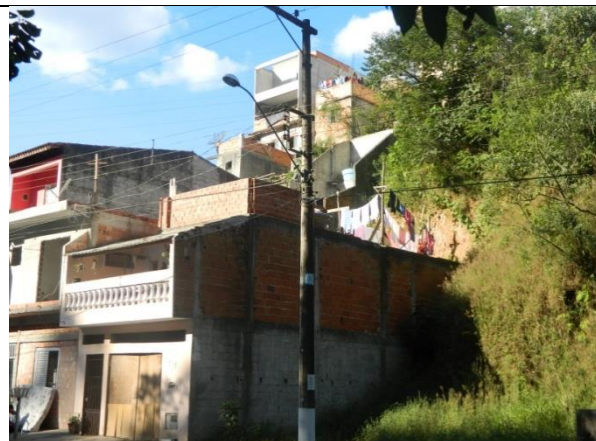
Taludes de corte em solo ainda exposto e com contenções de alvenaria na divisa.

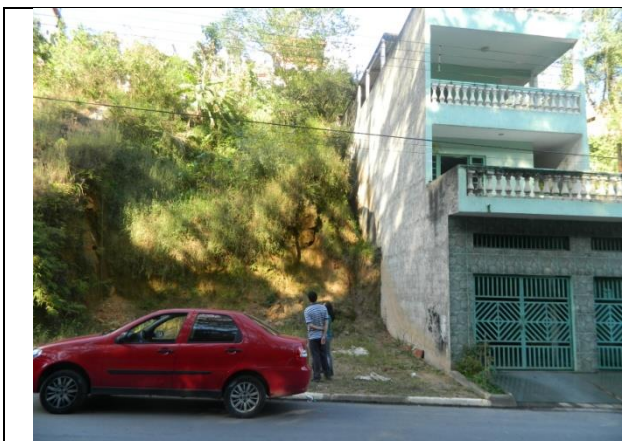
Talude de corte vertical em filito indicando condição desfavorável a estabilidade.

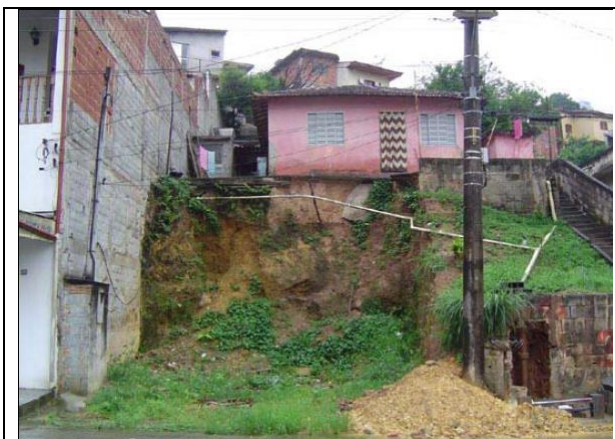
CAI-14 em 2005 após ruptura do talude frontal pondo o imóvel em risco alto.
