PLANO MUNICIPAL DE REDUÇÃO DE RISCO
PMRR
CAIEIRAS – SP

Prefeitura Municipal de Caieiras

ELABORAÇÃO DO PLANO MUNICIPAL DE REDUÇÃO DE RISCO

ETAPA 2 – ELABORAÇÃO DO RELATÓRIO DE SETORIZAÇÃO E ANÁLISE DE RISCOS (RELATÓRIO 2)

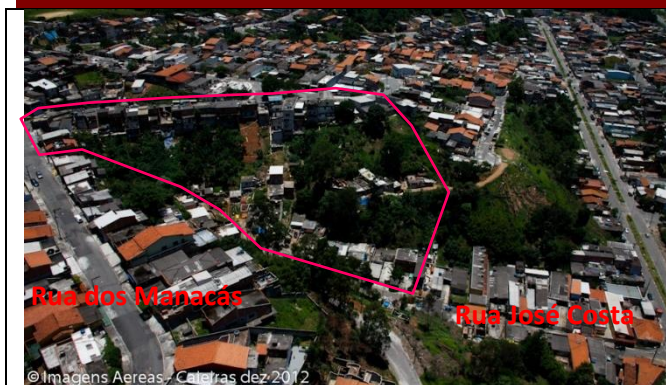
CAI-01-1 indicado em pink, acesso da área a jusante pela Rua José Costa e a Rua dos Manacás no topo.

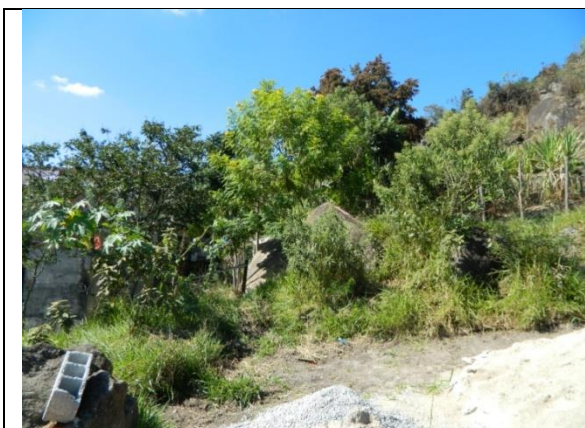
Aspectos dos matacões a montante dos imóveis.

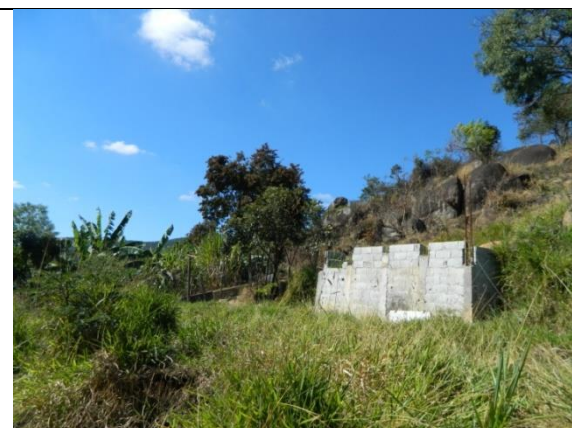
Construções Área ainda com pressão para ocupação.

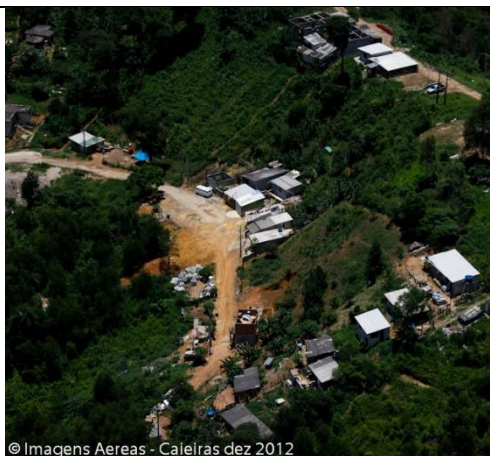
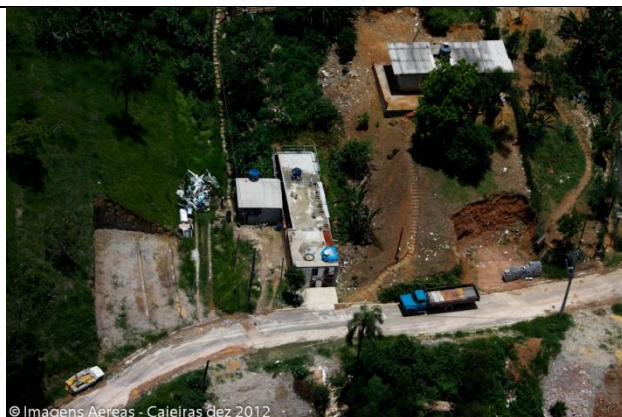
Área CAI-03-3 cortes e aterros, escoamento difuso das águas e ocupação em expansão.

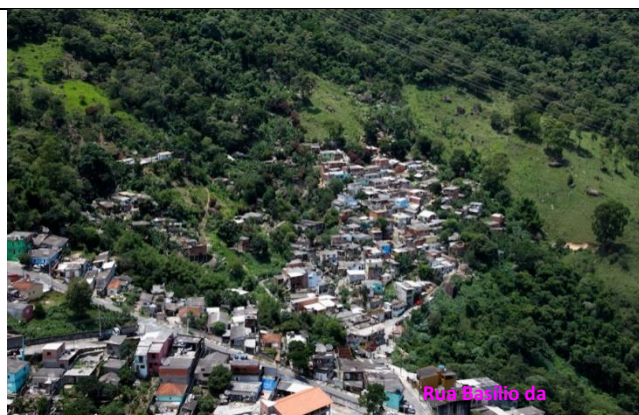
Escorregamento em talude de corte e de aterro;
Evidências de movimentação do solo tais como feições erosivas em taludes;
Evidências de movimentação dos matacões
Concentração de águas pluviais em superfície e sistema de drenagem precário;
Lançamento águas servidas em superfície;
Vazamento de tubulação;
Presença de árvores isoladas e vegetação rasteira.

Aspecto geral do CAI-05-1, indicando o setor com avanço a ser contido pelo número e direção dos matacões e surgência de água entre os matacões.

- Promover a remoção das moradias do setor mais vulnerável a queda de matacões;
- Realizar análise de estabilidade dos matacões;
- Controlar os processos erosivos;
- Implantar sistema de drenagem superficial;
- promover a melhoria dos acessos, conjugando a drenagem;
- Prever o desmonte dos matacões instáveis;
- Controlar e evitar vazamentos das redes;
- Evitar a execução de novos cortes na superfície do terreno;
- Controlar a instalação de novas ocupações.

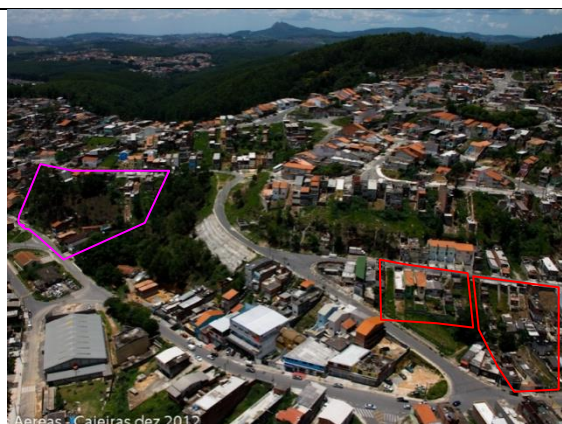
Áreas CAI-06-1, 2 e 3 em relevo bastante acentuado e com melhorias recentes no viário e obras de contenção associadas a este.

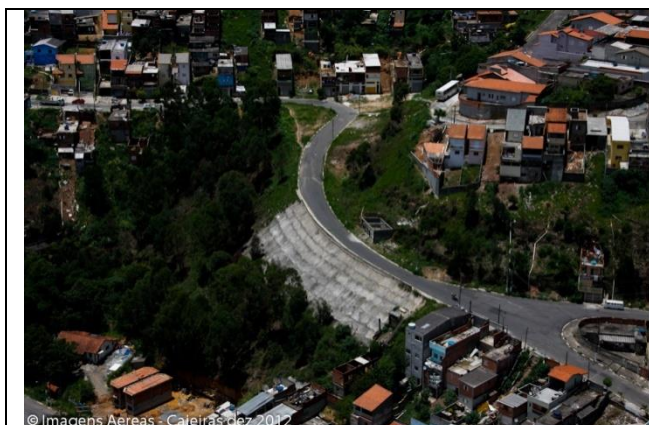
Contenção de viário e risco mais acentuado a esquerda no talude CAI-06-3.

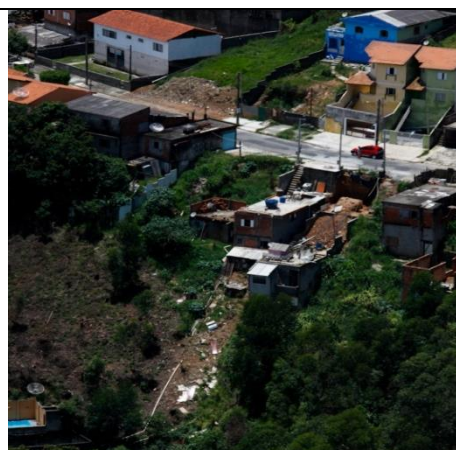
CAI-06-3 detalhe do risco mais acentuado com corte e lançamento de lixo.

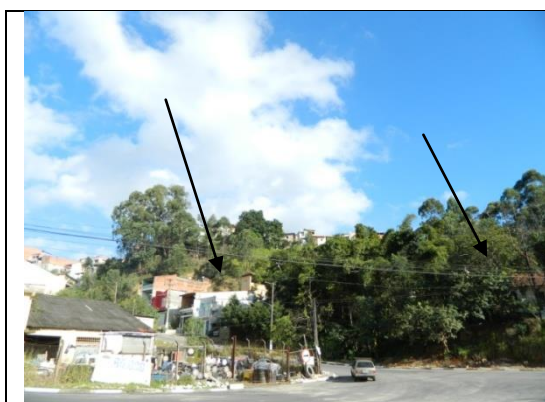
Imóveis na porção a jusante de CAI-06-3, inseridas em área de preservação permanente-APP.

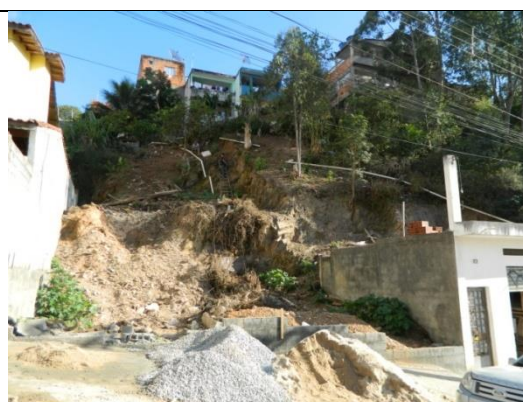
Construções e cortes recentes na CAI-06-03 devem ser coibidas risco e APP.

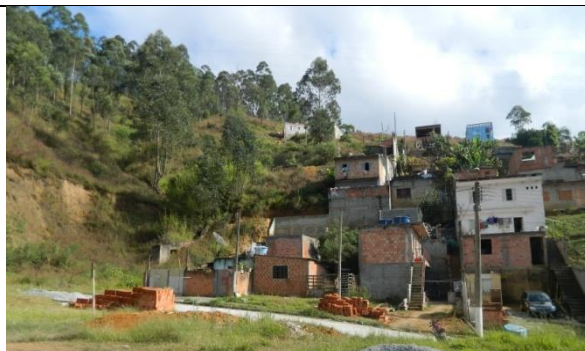
Os imóveis a esquerda se aproximam do setor de relevo mais crítico.

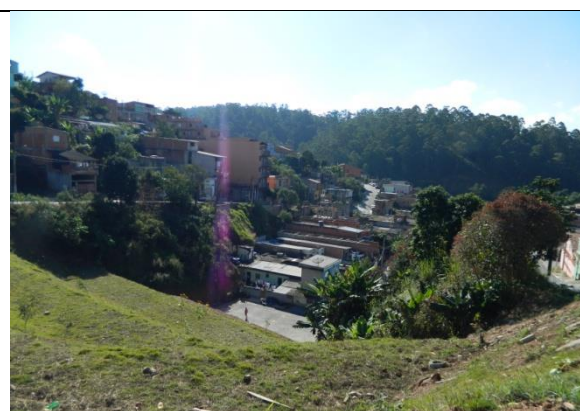
Aterro construído em primeiro plano e setor de risco a jusante.

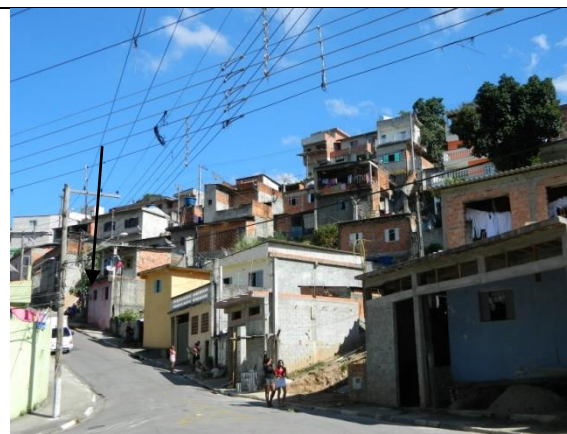
Aspecto da encosta avaliada em que os imóveis se inserem.

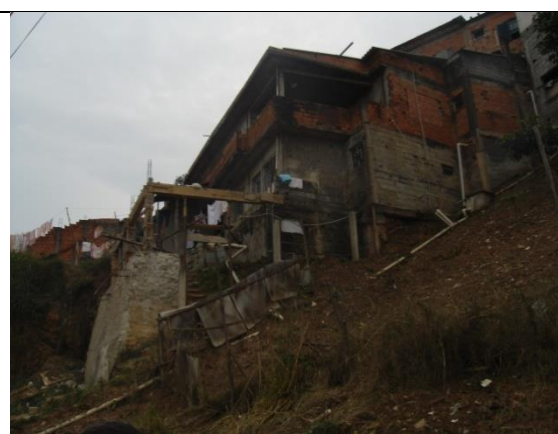
Lateral do imóvel onde permanece o risco devido precariedade da construção.
